Skogbygdsvegen 299, 2680 VÅGÅ

**Gården Nigard Svare – en historisk perle i Vågå – intimt og vakkert tun med særpreg – egen seter – totalt ca. 504 daa.**

# Tilstandsrapport

## VÅNINGSHUS

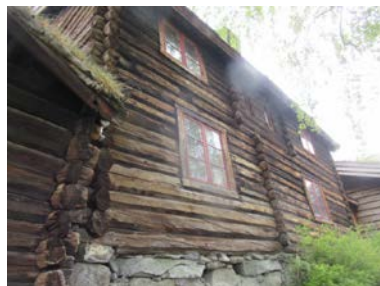
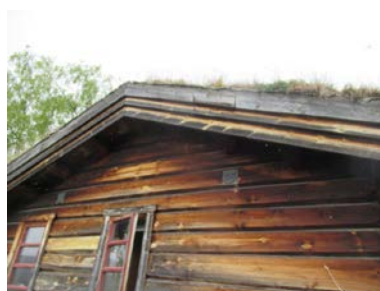
Bygningen har vinduer fra 1980 tallet for den eldste delen og det er koblede vinduer med noe slitasje. Tilbygd del har vinduer med isolerglass som er datert 1991.

- Det er påvist avvik rundt innsettsdetaljer.

Det anbefales vannbrett og beslag som felles inn i tømmeret slik at vann ikke kan trenge ned og inn i konstruksjoner. Dette gjelder i all hovedsak den eldste delen og kjeller under tilbygget da det for hovedplan av ny del er godt takutstikk som beskytter.

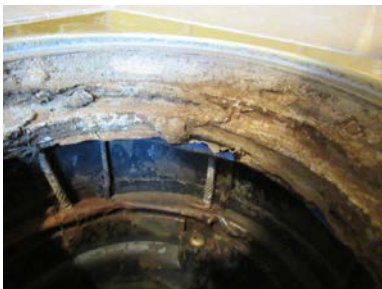
- Det er påvist mangelfull/feil utførelse rundt rørgjennomføringer e.l. som gir fare for fukt i konstruksjonen i våtsone.
- Det er rundt sluk påvist en ikke-fagmessig utførelse av membran/tettesjikt/klemring.
- Membran kan ikke konstateres (ikke synlig og det foreligger heller ikke dokumentasjon).
- Rommet er et våtrom hvor det ved etablering var krav om "uavhengig kontroll", men det foreligger ingen dokumentasjon på at det er utført "uavhengig kontroll".

Synlig del av mansjett i sluk.

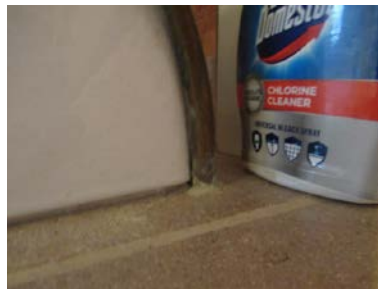
- Konsekvensen er at det kan oppstå fuktskader i konstruksjonen bak overflatematerialet. Vann kan trenge inn gjennom utette rørgjennomføringer og forårsake fuktskader ved fukttilførsel gjennom enten bruksvann eller lekkasjevann.
- Dersom tiltaket ikke utføres er det fare for videre skadeutvikling.

Ingen synlig membran i røroppstikk til wc

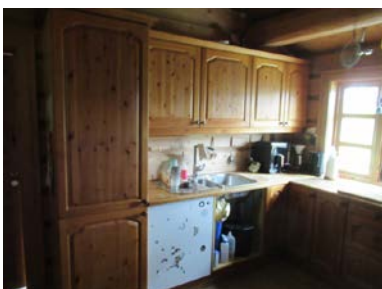
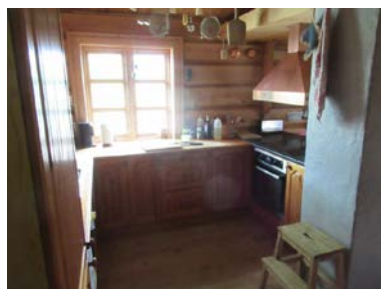
- Det er avvik:

Montere dørfront.

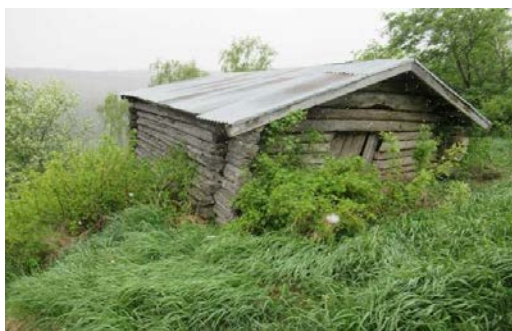
Løe beliggende på nedre del av det nedre jordet på gården er en gammel laftet bygning i svært dårlig forfatning. Trolig er bygningen opprinnelig fra midtre del av 1800 tallet. Tak tekt med plater av metall. Omfattende fukt- råteskader og skjevheter. Ingen landbruksmessig verdi, men potensiale om man setter det i stand og evt flytter det til annet sted på gården hvor det evt kan nyttiggjøres på en fornuftig måte.
