Skogbygdsvegen 299, 2680 VÅGÅ

**Gården Nigard Svare – en historisk perle i Vågå – intimt og vakkert tun med særpreg – egen seter – totalt ca. 504 daa.**

Befaringsdato: 22.05.2025

Rapportdato: 23.05.2025

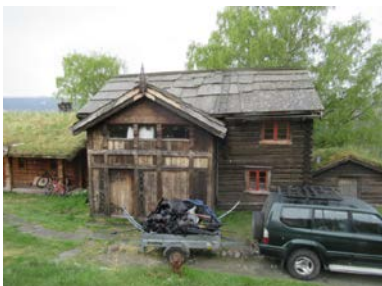
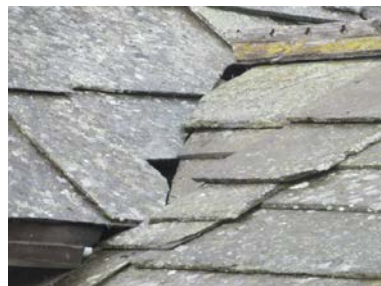
## Taktekking

- Det er påvist skader eller avvik på selve taktekingen.
- Mer enn halvparten av forventet brukstid er passert på taktekingen.
- Mer enn halvparten av forventet brukstid er passert på undertak.

Det er observert sprekker i skifer-stein og glipper mellom dem slik at vann trenger ned på undertaket og belastninger her blir høy.

Punktet må sees i sammenheng med Takkonstruksjon/Loft

- Når takteking og undertak begynner å bli gamle, øker risikoen for lekkasjer, noe som kan føre til omfattende og kostbare reparasjoner av underliggende konstruksjoner dersom en ikke foretar tiltak på konstruksjonene før dette oppstår.
- Taktekingen må skiftes eller utbedres.

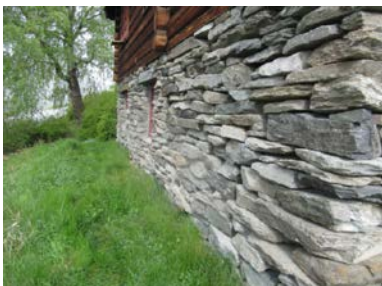
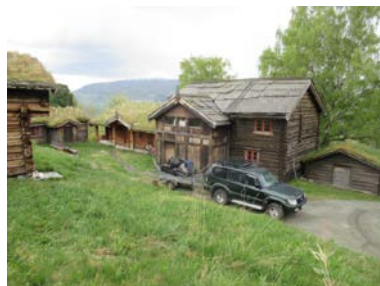
## TG 2 Takkonstruksjon/Loft

*Punktet må sees i sammenheng med Takteking*

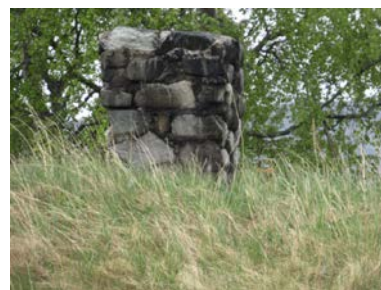
Pipe over tak tilbygg

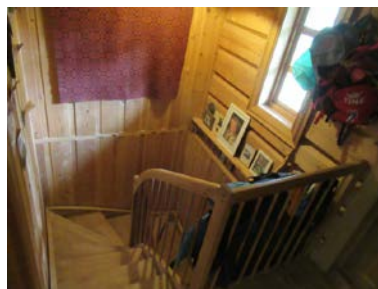
## TG 3 Innvendige trapp gml del

Trapp av tre i inngangsparti for den gamle delen av boligen er iht opplyst trolig satt opp ny i 1992. Det er ikke montert rekkverk eller håndløper.

Det anbefales å montere håndløper på vegg.

- Åpninger er såpass store at det ut ifra sikkerhetsmessige forhold anbefales å lage mindre åpninger.
- Håndløper må monteres på vegg for å tilfredsstille krav på byggetidspunktet.
- Rekkverk må monteres for å lukke avviket.

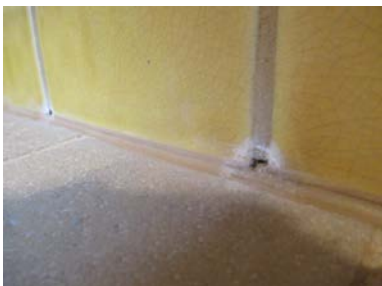
### TG 2 Overflater Gulv

Hovedgulvet har noe fall, men noe høyere parti på midtre del av gulvet i forhold til gulv ved terskel som vil kunne medføre at evt lekkasjevann kan trenge inn i konstruksjoner ved dør.

- Det er mulighet for at det kan forekomme vannlekkasje på våtrommet hvor vann ikke vil gå til sluk.
- Det er påvist avvik i fallforhold til sluk i forhold til krav i forskrift på byggetidspunktet.
- Det er påvist avvik i krav til høydeforskjell/fall-løsning på våtrommet.
- Det er avvik:

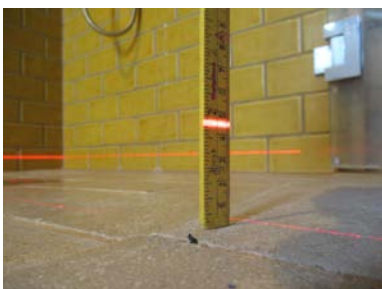
Laser har 0 pkt 47mm over gulv.

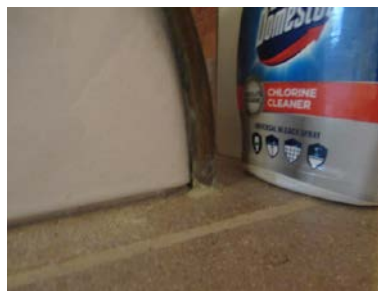
- Det er påvist mangelfull/feil utførelse rundt rørgjennomføringer e.l. som gir fare for fukt i konstruksjonen i våtsone.
- Det er rundt sluk påvist en ikke-fagmessig utførelse av membran/tettesjikt/klemring.
- Membran kan ikke konstateres (ikke synlig og det foreligger heller ikke dokumentasjon).
- Rommet er et våtrom hvor det ved etablering var krav om "uavhengig kontroll", men det foreligger ingen dokumentasjon på at det er utført "uavhengig kontroll".

Ingen synlig membran i røroppstikk til wc

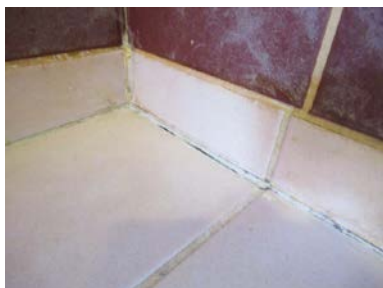
## KJELLER NY DEL > BAD

### Tilliggende konstruksjoner våtrom

- Våtrommet må totalrenoveres. Alle forhold med tettesjikt, våtsone, sluk m.m. må dokumenteres.
- Manglende oppgradering av våtrommet medfører høy risiko for at konstruksjonene ikke vil tåle vanlig bruk av vann eller lekkasjer. Dette kan føre til fuktskader på tilstøtende konstruksjoner.

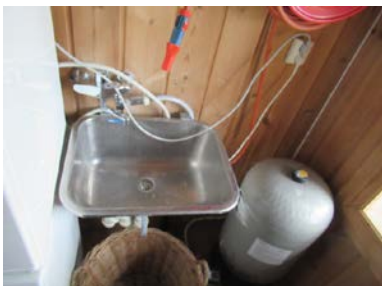
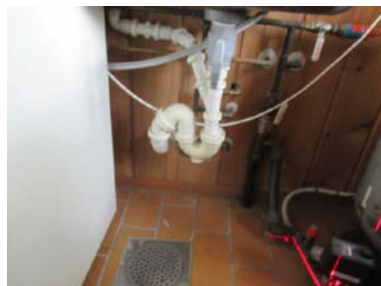
## KJELLER NY DEL > VASKEROM

### Tilliggende konstruksjoner våtrom

- Det er avvik:

Montere dørfront.

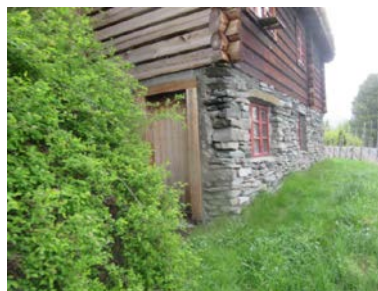
Ny del

- Grunnmuren har sprekkdannelser.
