Aniksdalsvegen 466, 4362 VIGRESTAD

**Landbrukseiendom**

# Tilstandsrapport

# gnr. 113, bnr. 3

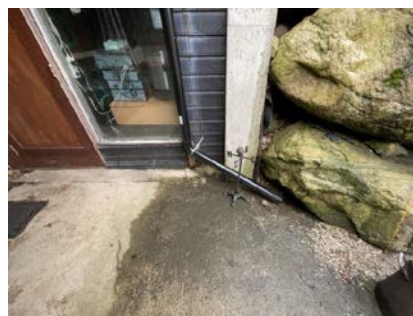
Taknedløp er avsluttet over terreng ved nedgang til kjellerinngang.

- Det bør lages system for bortledning av vann fra taknedløp ved grunnmur.

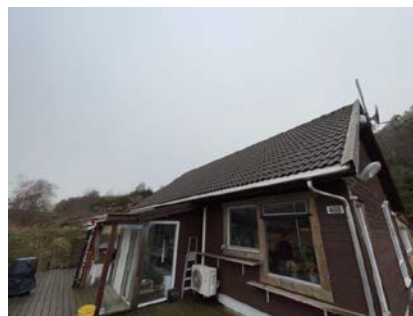
Det er ikke montert snøfangere på tak over inngangsparti.

Det anbefales montering av snøfangere på tak over områder hvor ferdsel foregår vintertid.

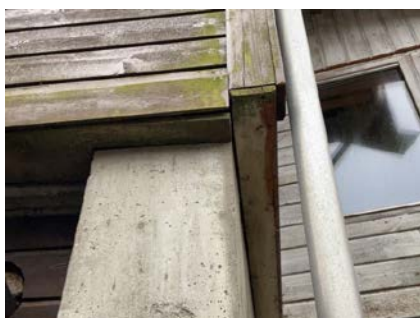
- Det er påvist andre avvik:
- Det er ingen eller liten lufting i nedre kant av kledning mot grunnmur.

Spalte bak kledning er tettet med terrassebord.

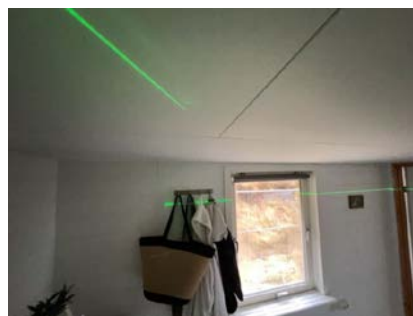
Det er påvist omfattende skjevheter i takkonstruksjon på tilbygg.

- Lokal utbedring bør utføres.
- Lufting/ventilering bør forbedres.

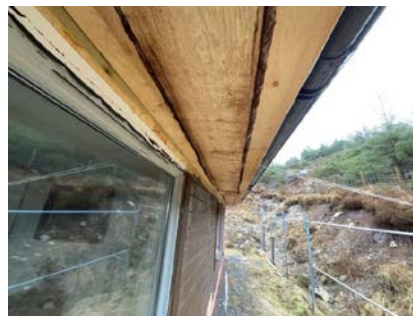
Takkonstruksjon på tilbygg er ikke luftet.

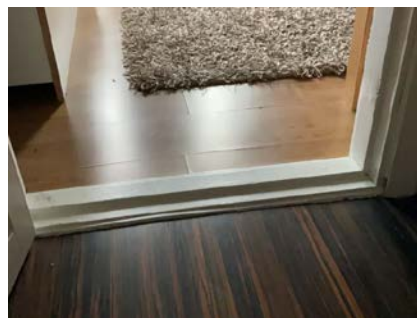
Toppinger i enkelte laminatskjøter på gulv hems.

Toppinger i laminatskjøter på gulv hems, dette skyldes trolig fukt ifm. rengjøring.

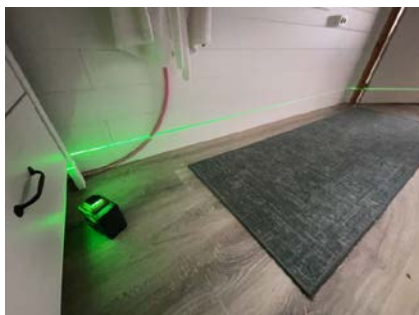
- Målt høydeforskjell på over 30 mm gjennom hele rommet. Tilstandsgrad 3 gis med bakgrunn i standardens krav til godkjente måleavvik.

40mm skjevt gulv i soverom.

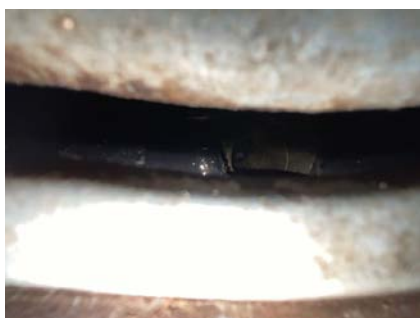
Ufagmessig løsning og ikke godkjent sluk. Det er ikke kjent hvor vann fra sluk ledes, om det ledes til grunn under gulv eller til avløpsrør.

Slukløsning må skiftes ut, for å kunne gjøre dette må det utføres større arbeider med gulv i dusj, samt kan medføre arbeider på vegg om eventuell membran skades. Kalkyle er lagt til grunn mot arbeider på gulv og nedre del av vegg i dusjnisje, men det kan påfølgende ytterligere kostnader med forhold som kan oppstå ved utførelse.

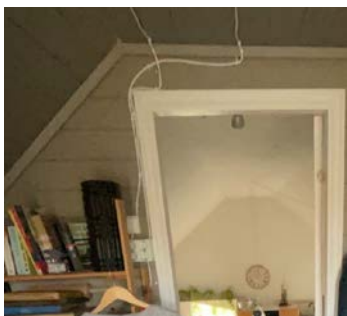
Ledninger på hems ikke tilstrekkelig festet.

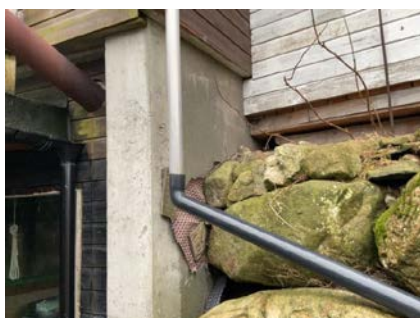
Grunnmursplast er ikke avsluttet med klemlist i toppen hvor denne er synlig.

Grunnmursplast bør føres over terreng og avsluttes med klemlist/dekkelist i toppen.

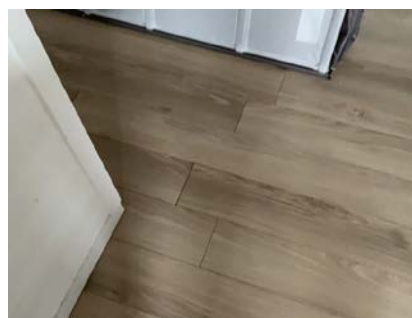
Gliper i flere laminatskjøter.

For å oppnå Tg1 må laminat legges på ny.

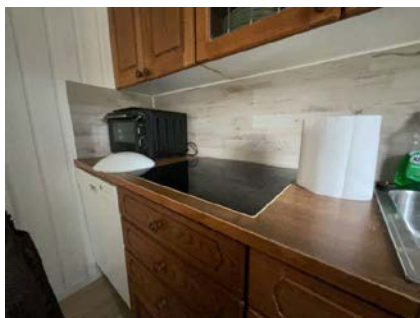
Det er ikke montert avtrekk over koketopp i kjøkken.

- Mekanisk avtrekk bør etableres.

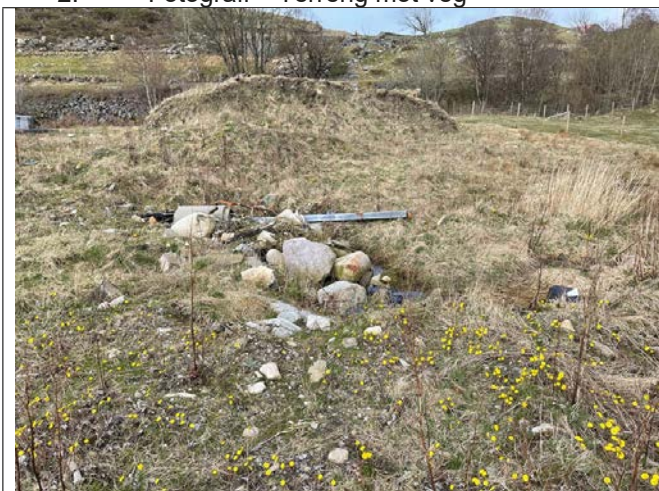
2. Fotografi – Terreng mot veg

Bearbeidet terreng.  
Lagrede gravemasser (jord, stein,  
grus, sand) + betongrør og stål

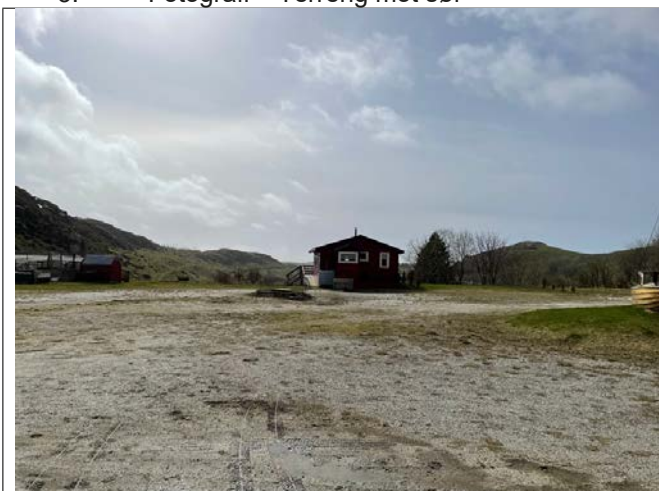
3. Fotografi – Terreng mot sør

Oppgruset flatt terreng

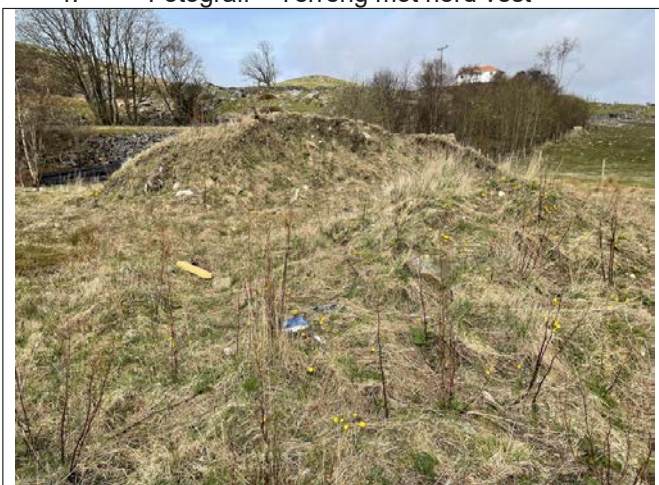
4. Fotografi – Terreng mot nord vest

Jordmasser som er «haua opp».  
Virker som matjorden er tatt vare  
på til bruk som topplag?

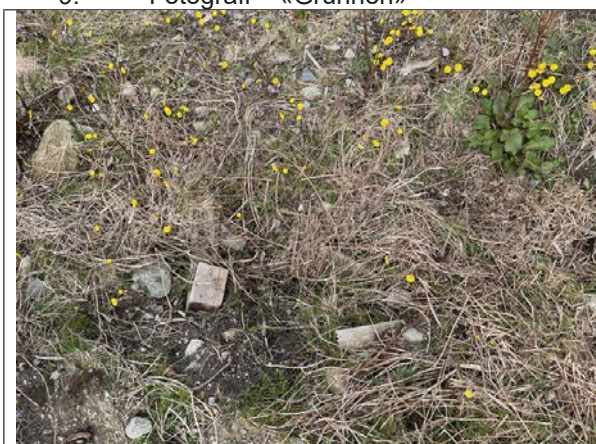
9. Fotografi – «Grunnen»

Stedlige masser, Jord og stein ispedd trematerialer
