Aniksdalsvegen 466, 4362 VIGRESTAD

**Landbrukseiendom**

# Tilstandsrapport

# gnr. 113, bnr. 3

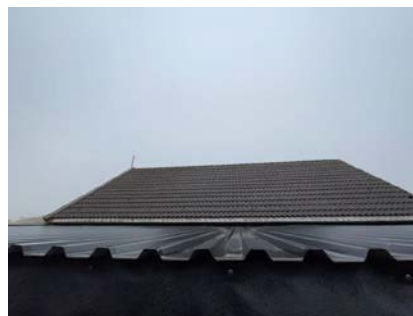
Stålplater på tilbygg har tegn til korrosjon/rust i kanter.

Stålplater på tak til tilbygg.

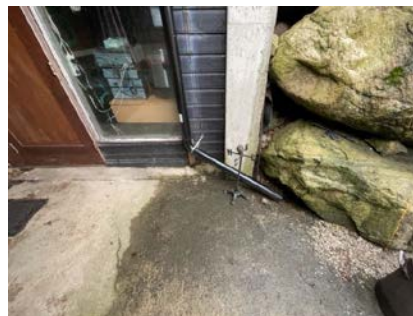
Taknedløp er avsluttet over terreng ved nedgang til kjellerinngang.

- Det bør lages system for bortledning av vann fra taknedløp ved grunnmur.

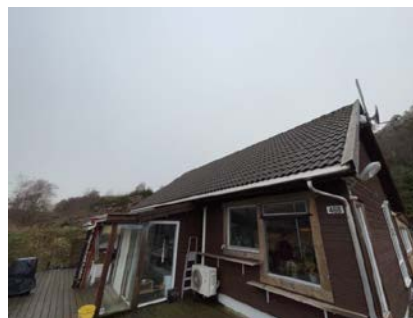
Det er ikke montert snøfangere på tak over inngangsparti.

Det anbefales montering av snøfangere på tak over områder hvor ferdsel foregår vintertid.

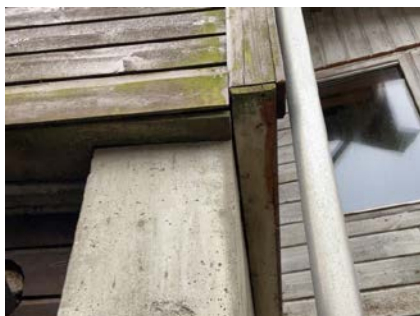
- Det er påvist andre avvik:
- Det er ingen eller liten lufting i nedre kant av kledning mot grunnmur.

Spalte bak kledning er tettet med terrassebord.

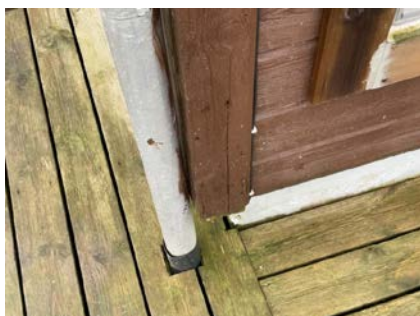
Nedbrytning i hjørnebord.

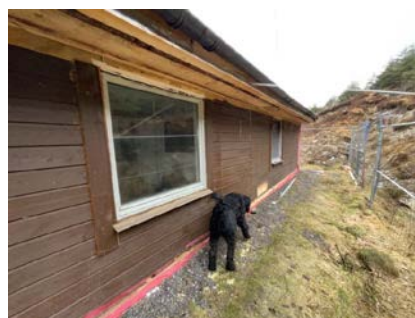
Liten avstand kledning/terreng bak tilbygg. Dette øker fuktbelastningen på treverket samt reduserer utluftingen bak kledningen.

Kledning på bakside.

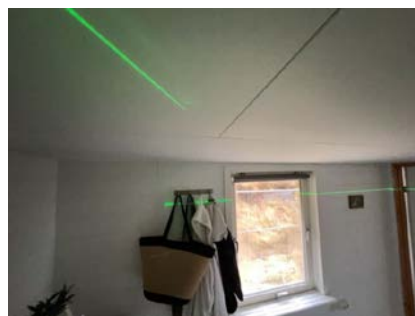
Det er påvist omfattende skjevheter i takkonstruksjon på tilbygg.

- Lokal utbedring bør utføres.
- Lufting/ventilering bør forbedres.

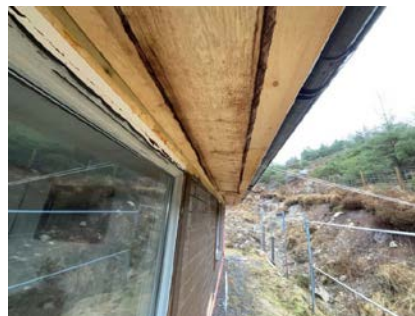
Takkonstruksjon på tilbygg er ikke luftet.

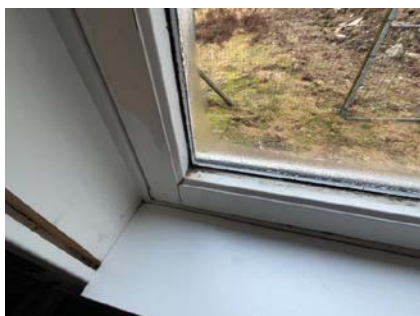
Indikasjoner på fukt i foring til vindu i bad, trolig grunnet kondens.

Kondens i vinduskarmer i bad.

Foringer til vindu i bad må påregnes skiftet.

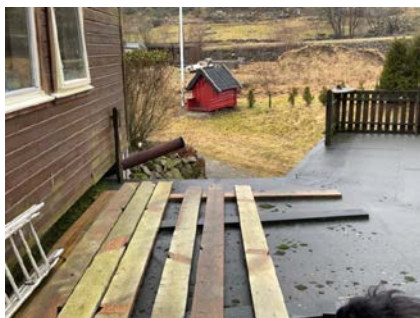
Terrasse/tak på garasje er ifølge leietaker skadet og det er fare for å trække gjennom ved belastning.

Terrasse/garasjetak mangler rekkverk.

- Rekkverk må monteres for å lukke avviket.

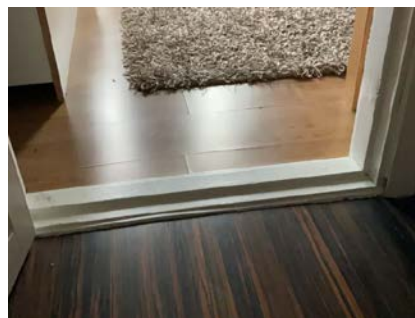
Toppinger i laminatskjøter på gulv hems, dette skyldes trolig fukt ifm. rengjøring.

Toppinger i enkelte laminatskjøter på gulv hems.

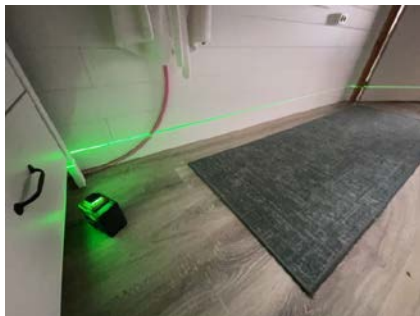
40mm skjevt gulv i soverom.

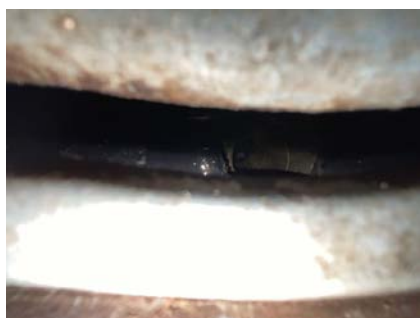
Rist over sluk sitter fast.

Ufagmessig løsning og ikke godkjent sluk. Det er ikke kjent hvor vann fra sluk ledes, om det ledes til grunn under gulv eller til avløpsrør.

Slukløsning må skiftes ut, for å kunne gjøre dette må det utføres større arbeider med gulv i dusj, samt kan medføre arbeider på vegg om eventuell membran skades. Kalkyle er lagt til grunn mot arbeider på gulv og nedre del av vegg i dusjnisje, men det kan påfølgende ytterligere kostnader med forhold som kan oppstå ved utførelse.

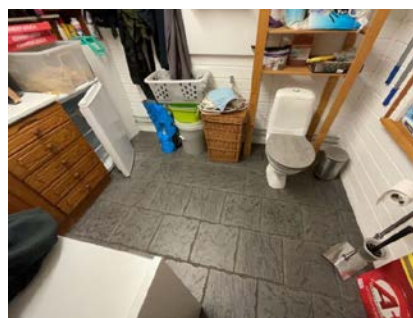
Toalettrom med fliser på gulv.

- Mekanisk avtrekk bør etableres på toalettrom.

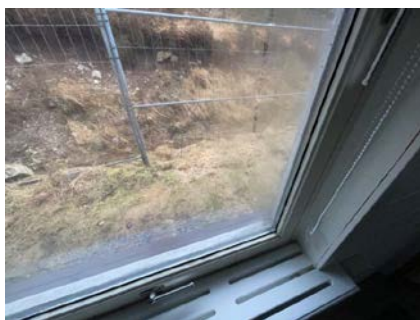
- Det er påvist mangelfull ventilasjon på ett eller flere rom i boligen.

Det er påvist betydelige merker og skader som følge av kondens i vinduskarmen i de rom med økt fuktbelastning som våtrom og soverom.

Kondens i vinduskarmen i soverom og bad.

- Ventilasjonsløsningen må utbedres.

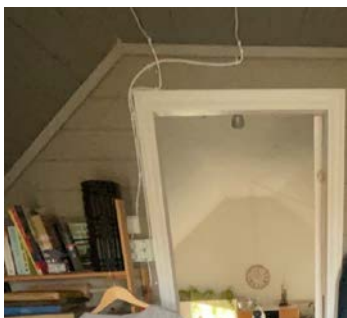
Ledninger på hems ikke tilstrekkelig festet.

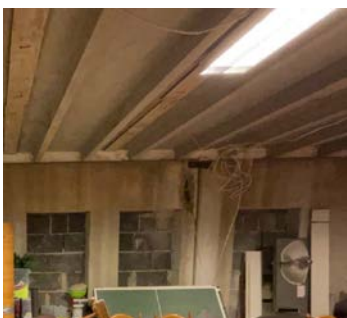
Løse ledninger i underetasje.

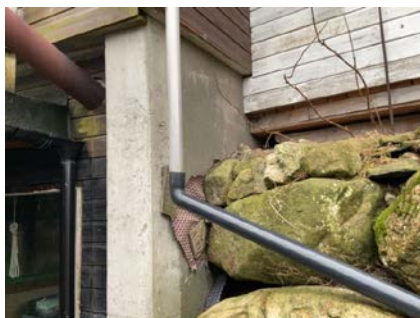
Grunnmursplast er ikke avsluttet med klemlist i toppen hvor denne er synlig.

Grunnmursplast bør føres over terreng og avsluttes med klemlist/dekkelist i toppen.

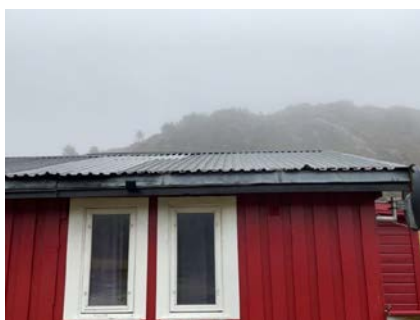
Det mangler takrenne og nedløp på ene siden.

Det er ikke montert takrenne på ene siden av bygningen.

Det bør monteres takrenne hvor dette mangler samt snøfangere på tak over inngangsparti.

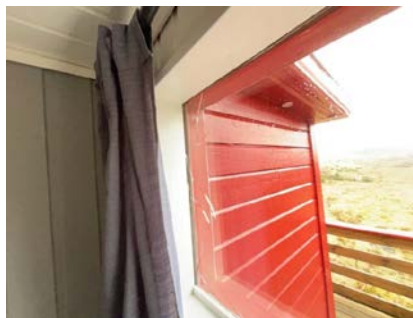
Sprukket glass til vindu i soverom.

- Det må påregnes noe vedlikehold og at enkelte vinduer må skiftes ut.

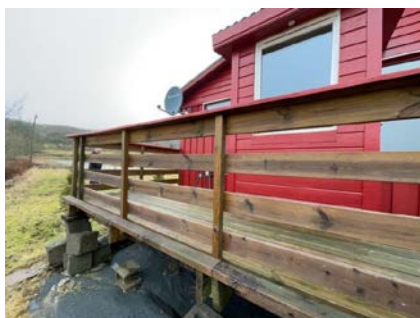
Åpninger i rekkverk er for store iht. krav til rekkverk i dagens forskrifter.

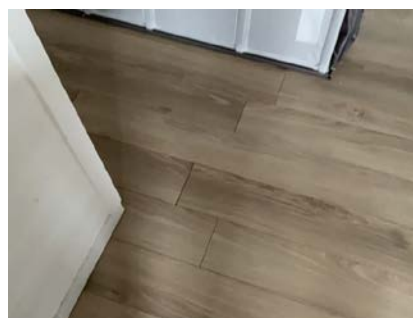
Gliper i flere laminatskjøter.

For å oppnå Tg1 må laminat legges på ny.

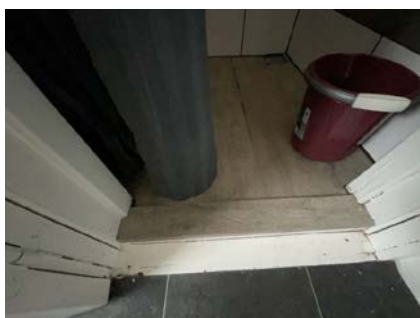
Det er mindre enn 25mm høydeforskjell mellom topp gulv ved sluk og terskel.

Det bør etableres tilstrekkelig fuksikker oppkant mot dørterskel for å hindre vann å trenge ut til omliggende rom.

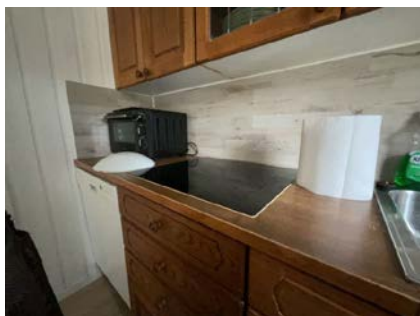
Det er ikke montert avtrekk over koketopp i kjøkken.

- Mekanisk avtrekk bør etableres.

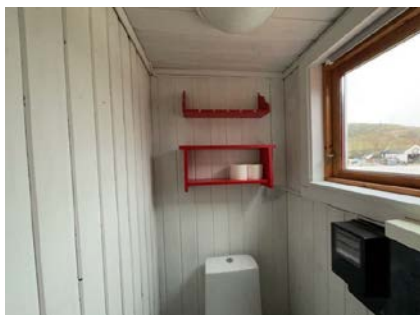
Toalettrom har kun naturlig avtrekk via vindu.

- Mekanisk avtrekk bør etableres på toalettrom.

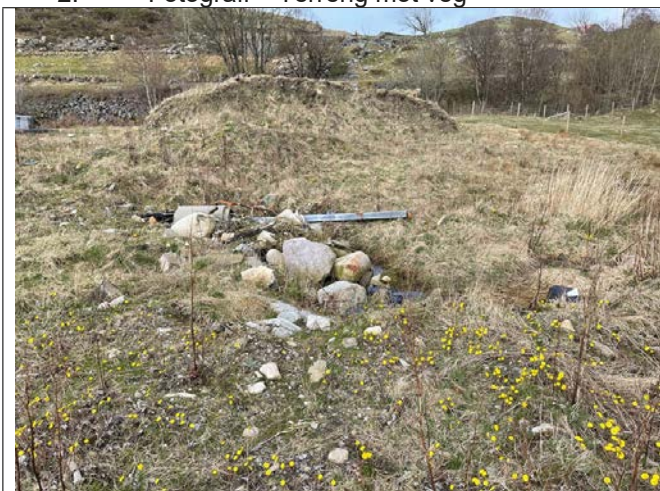
2. Fotografi – Terreng mot veg

Bearbeidet terreng.  
Lagrede gravemasser (jord, stein,  
grus, sand) + betongrør og stål
