# Tilstandsrapport

Enebolig

Bogerkroken 14, 2212 KONGSVINGER

Befaringsdato: 12.06.2025

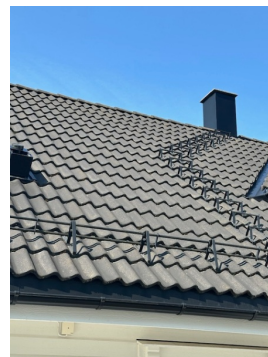
Tak tekket med betongtakstein fra byggeår. Det er noe mose på taket. Siden taket (takkonstruksjon, taktekking og skorstein) kun er observert fra bakkenivå, er vurderingen begrenset av dette. Det er ikke sikkerhetsmessig forsvarlig å bevege seg ut på taket eller observere fra stige. Selv om det ikke er avdekket skader under befaringen, betyr ikke dette at det ikke foreligger skader som en besiktigelse på taket kan avdekke. Vær oppmerksom på denne risikoen. En undersøkelse av taket kan utføres av en fagperson under tilstrekkelige sikkerhetsforhold.

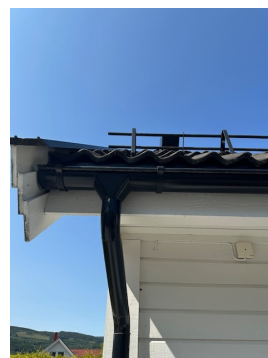
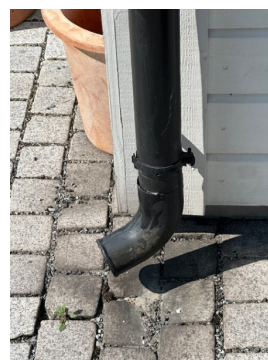
### ! TG 1 Nedløp og beslag

Forkantblekk, takrenner og nedløp i lakkert metall. Snøfangere.

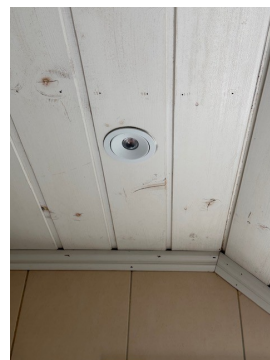
#### ! TG 1 Overflater vegger og himling

Fliser på vegger og malt panel m/downlights i tak.

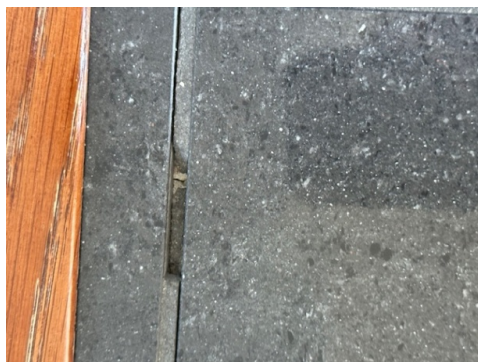
- Det er påvist at noen fliser har bom (hulrom under).
- Det er påvist avvik i fuger.

- Gjennomføre ytterligere undersøkelser og foreta utbedring av skade.

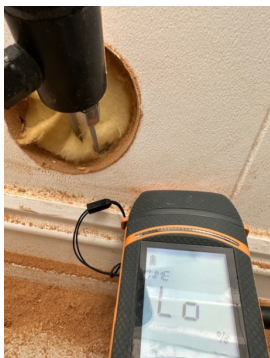
## ! TG 1 Tilliggende konstruksjoner våtrom

Det er boret hull i vegg. Fuktmåling med pigger inne i vegg - mot bad.  
Det påvises ikke fukt over normalen.

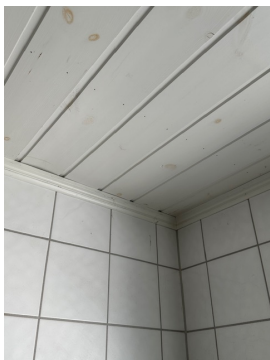
## ! TG 1 Overflater vegger og himling

Fliser på vegger og malt panel i tak.

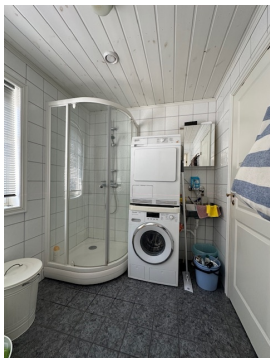
## TG 1 Sanitærutstyr og innredning

Stålvask, overskap m/speildør, dusjkabinett. Opplegg for vaskemaskin.

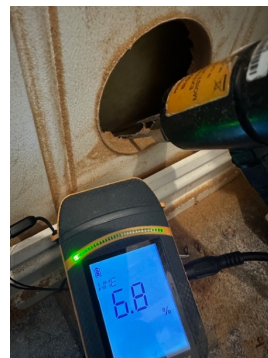
## TG 1 Tilliggende konstruksjoner våtrom

Det er boret hull i vegg. Fuktmåling med pigger inne i vegg - mot bad/vaskerom. Det påvises ikke fukt over normalen.
