Bogerkroken 14, 2212 KONGSVINGER

**Innholdsrik og innbydende  
enebolig med flotte sol- og  
utsiktsforhold \*6 sov \*2 bad  
\*Dobbel garasje**

# gnr. 48, bnr. 48

Befaringsdato: 12.06.2025

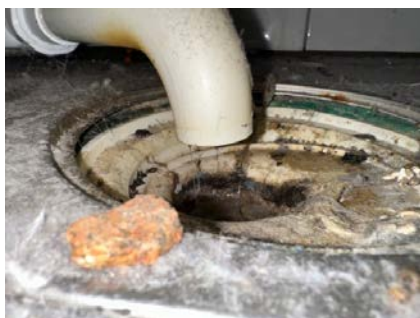
1 - ETASJE > BAD/VASKEROM

## TG 1 Sanitærutstyr og innredning

Det er boret hull i vegg. Fuktmåling med pigger inne i vegg - mot bad/vaskerom. Det påvises ikke fukt over normalen.

Det er fliser på gulv som har noe riss i overflaten, samt noe bom (TG 2).

- Det er ikke påvist tilfredsstillende løsning for å synliggjøre lekkasje fra innebygget sisterner.

- Ved implementering av innebygget sisterner var det ikke krav om lekkasjesikring, konstruksjonen bør jevnlig observeres.

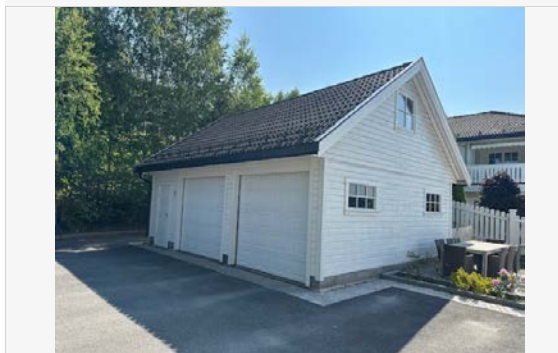
### Garasje

Dobbel garasje m/hems, fundamentert på betongplate med ensteins grunnmur. Uisolert bindingsverkskonstruksjon i tre. Liggende malt utvendig panel. Etasjeskiller i trekonstruksjoner. Saltak i trekonstruksjoner, tekket med betongtakplater. Snøfangere, forkantblekk, takrenner og nedløp i metall.

Undertaksplate v/trappeløp må repareres/byttes. Grunnmur mot syd er skadet og bør rettes opp. Garasjen bør vaskes og males.
