# Tilstandsrapport

Enebolig

Gardtunet 33, 5518 HAUGESUND

Befaringsdato: 27.08.2025

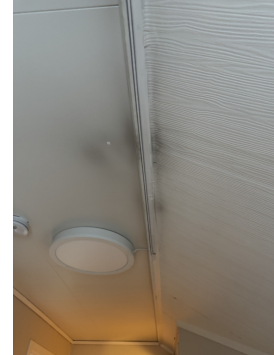
## ! TG 3 Etasjeskille/gulv mot grunn

Etasjeskiller fra byggeåret. Konstruksjonen er lukket og er derfor ikke vurdert i sin helhet.

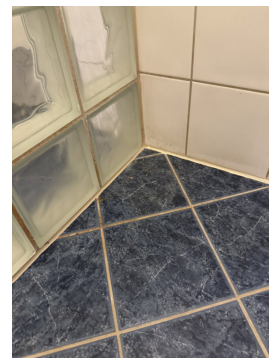
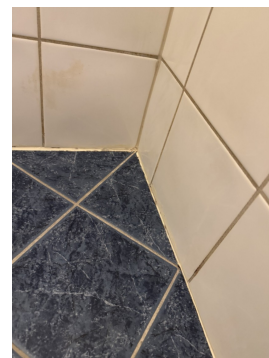
## 1. ETASJE > BAD

### ! TG 2 Sluk, membran og tettesjikt

Kostnadsestimat: 10 000 - 50 000
