# Tilstandsrapport

Enebolig

Eikebergveien 164, 1930 AURSKOG

Befaringsdato: 03.01.2024

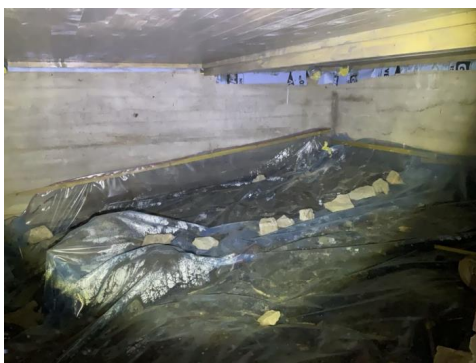
Bygningen har krypkjeller under trebjelkelag og stubbegulv. Krypjkjeller har fjell i dagen og ved denne type konstruksjon er det naturlig at fuktighet vil følge fjellet inn i krypkjelleren. Det ble i 2019 gjort tiltak i krypkjeller med drenerende masser og etablering av dampspærre mot grunn for å begrense fuktig miljø i krypkjeller.

Ventilering av krypkjelleren er ivarettatt med ventiler. Ingen tiltak vurderes som nødvendige pr. i dag.

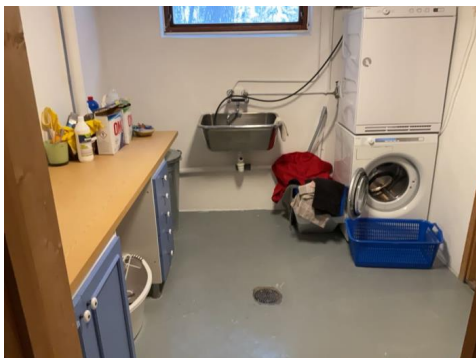
KJELLERETASJE > VASKEROM

## TG 2 Tilliggende konstruksjoner våtrom

Med overflatesøk med fuktindikator Protimeter MMS ble det påvist forhøyede fuktverdier nederst på grunnmur og i betonggulv. Grunnmur og betonggulv mot grunn på bygninger fra denne byggetiden er normalt ikke fuktsikret og kapilærsug av fukt kan forekomme.

Det bør gjøres tiltak med fuktsikring av kjelleretasjen.

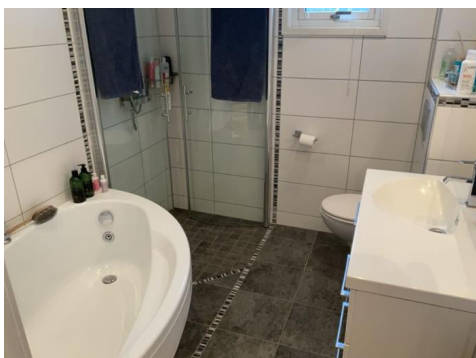
## 1. ETASJE > BAD/WC 1

### TG 2 Overflater vegger og himling

- Det er påvist at flisfuger har riss/sprekker.

- Overvåk tilstanden jevnlig. For å få tilstandsgrad 0 eller 1 må tettesjiktet skiftes ut, men tidspunktet for når dette er nødvendig er vanskelig å si noe om.

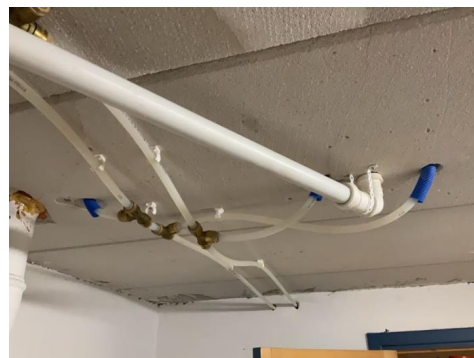
### ! TG 2 Avløpsrør

Det er avløpsrør av plast. Antas fra 1975 hovedsaklig.
