# Tilstandsrapport

Leilighet

Norvald Frafjords gate 7C , 4041 HAFRSFJORD

Befaringsdato: 29.04.2026

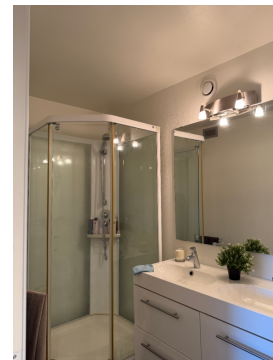
Det er mekanisk avtrekk.

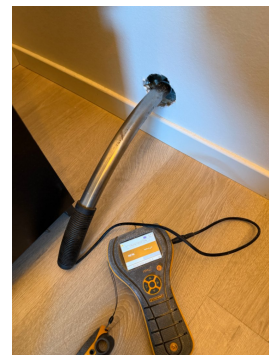
Sprekk i gulvbelegg fra byggeår.

Hulltaking er foretatt uten å påvise unormale forhold. Hulltaking er foretatt i gang mot vaskerom. Fuktkvotemåling (vekt%) i konstruksjonen ble målt til 0.

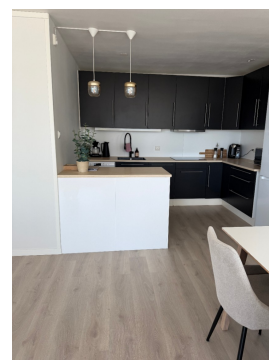
Kjøkkenet har innredning med glatte fronter. Benkeplaten er av laminat. Det er kjølfryseskap, oppvaskmaskin og platetopp.

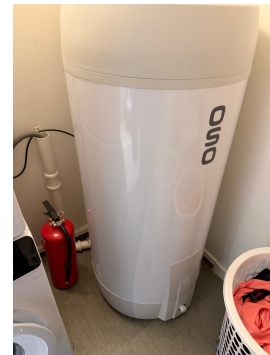
Varmtvannstanken er på ca. 200 liter.

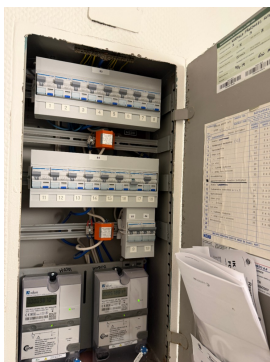
Det er ikke fremvist samsvarserklæring for det elektriske anlegget. Samsvarserklæring er en form for garanti på det elektriske arbeidet som er utført.
