# Tilstandsrapport

Enebolig

Hovlandveien 22, 3225 SANDEFJORD

Befaringsdato: 08.07.2025

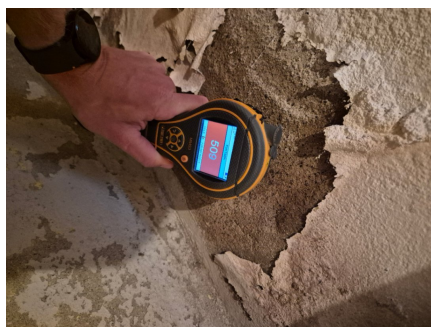
Feil bruk av dampspærre kan føre til opphopning av fukt i konstruksjonen, med risiko for mugg- og råteskader over tid. Dette kan redusere levetiden på veggkonstruksjonen og føre til dårligere innneklima.

Det anbefales å oppgradere utvendig fuktsikring og drenering langs grunnmuren. Deretter bør innforede vegger rives og bygges opp på nytt i henhold til anbefalte byggetekniske løsninger.

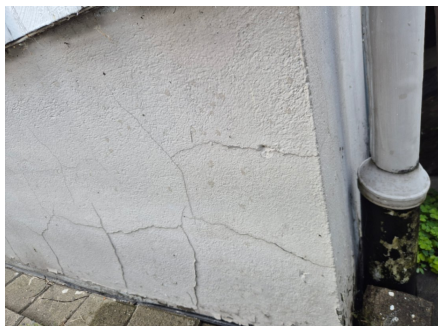
## Terrenghforhold

Tomten er tilnærmet flat rundt bygningsmassen.

Uten tilstrekkelig fall bort fra grunnmur kan vann samle seg nær grunnmuren og føre til fuktinntrengning. Det anbefales arrondere terreng rundt bygning slik at det etableres fall fra bygget eller alternative tiltak. Ideelt bør det være fall på 1:50 på 3 meter ut fra bygning.

- Det bør foretas terrengjusteringer.
