Hovlandveien 22, 3225 SANDEFJORD

**Enebolig med god planløsning,  
romslig tomt og solrik uteplass –  
barnevennlig og populært  
nabolag.**

# Tilstandsrapport

Befaringsdato: 08.07.2025

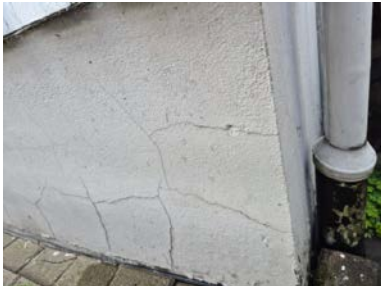
## Terrengforhold

Tomten er tilnærmet flat rundt bygningsmassen.

Uten tilstrekkelig fall bort fra grunnmur kan vann samle seg nær grunnmuren og føre til fukttinntrengning. Det anbefales arrondere terreng rundt bygning slik at det etableres fall fra bygget eller alternative tiltak. Ideelt bør det være fall på 1:50 på 3 meter ut fra bygning.

- Det bør foretas terrengjusteringer.
