# Tilstandsrapport

Kjedehus

Skogstien 20, 2817 GJØVIK

Oppdragsnr.: 22359-1289

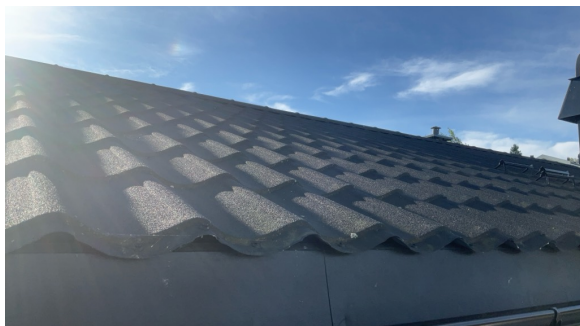
Taket er tekket med metallplater med ru overflate. Taktekkingen ble observert fra bakkenivå og innvendig fra boligen, da det ikke var tilgjengelig eller godkjent sikringsutstyr for inspeksjon på selve takflaten ved befaringen. Undertak og tekking under yttertaket er ikke kontrollert.

Observasjonen er basert på visuell kontroll fra tilgjengelig posisjon. Skjulte feil eller skader kan derfor ikke utelukkes uten destruktive inngrep. Pipebeslag og andre gjennomføringer i taktekking er ikke kontrollert, og det anbefales på generell basis at disse undersøkes nærmere. Gjennomføringer i taktekking er svake punkter, og risikoen for skader er høy.

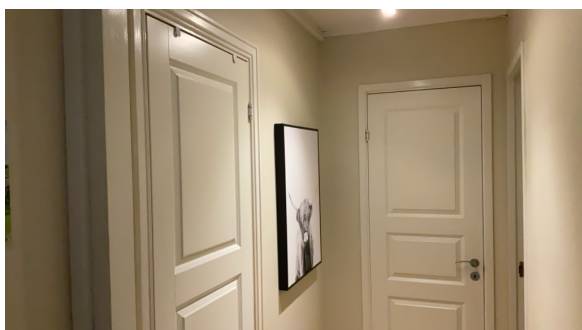
## TG 1 Innvendige dører

Innvendige dører med malte profilerte overflater. Utført i formpresset materiale. Justeringer må kunne påregnes på tredører som kan bevege seg gjennom ulike årstider. Enkelte sår/merker må påregnes (normal bruksslitasje)

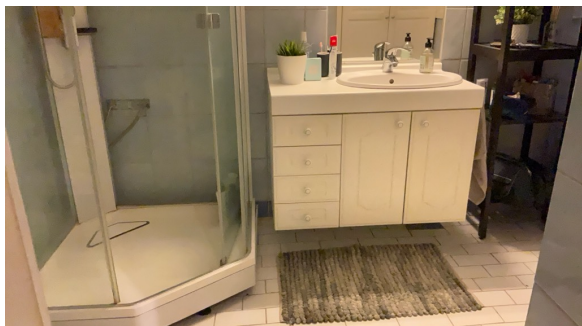
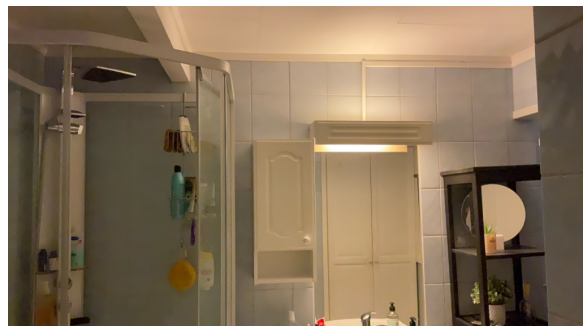
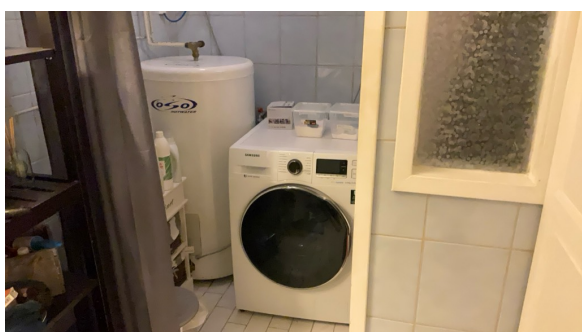
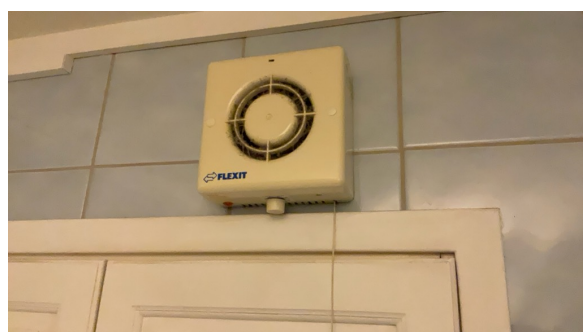
## UNDERETASJE > BAD

Ved befaring ble det imidlertid ikke registrert synlige tegn til skader, lekkasjer eller funksjonssvikt. Hulltaking er ikke gjennomført, da rommets alder tilsier at den forventede levetiden er passert og eventuell restlevetid vil kunne variere betydelig.

Det gjøres oppmerksom på at det ikke foreligger noen garanti for tett og skadefritt våtrom, og at det kan forekomme skader eller fukt som ikke er synlige ved visuell inspeksjon. Kjøper må være klar over at det kan oppstå behov for rehabilitering på kortere sikt enn ved nyere bad.

Rommet kan ha mange bruks-år igjen, dette avhenger av bruken. Det er ikke behov for utbedringstiltak siden våtrommet fungerer i dag, men ut ifra alder kan skader plutselig oppstå på eldre våtrom. Oppgraderinger/rehabilitering bør vurderes. Fortsatt bruk av tett dusjkabinett kan være en sikkerhet for rommets bruk da det i stor grad hindrer vann/sprut direkte på gulv/vegg.

Hulltaking er ikke foretatt da det er påvist andre avvik som tilsier at rommet står foran en rehabilitering.

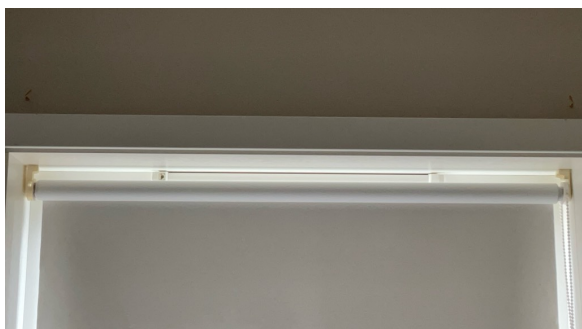
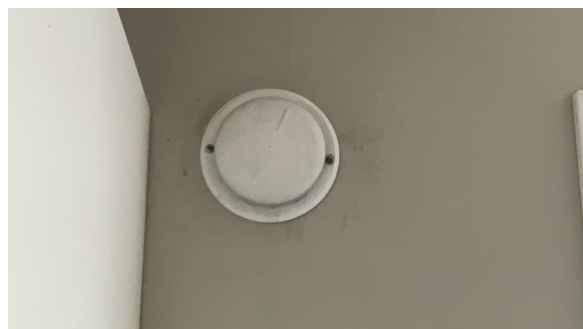
### Vurdering av avvik:

- Det er avvik:

Behov for tiltak må vurderes ut fra bruk og ønsker til komfort. Ved økt bruksfrekvens eller høyere krav til inneklima kan det være aktuelt å etablere mekanisk ventilasjon eller supplere med balansert løsning i deler av bygget.

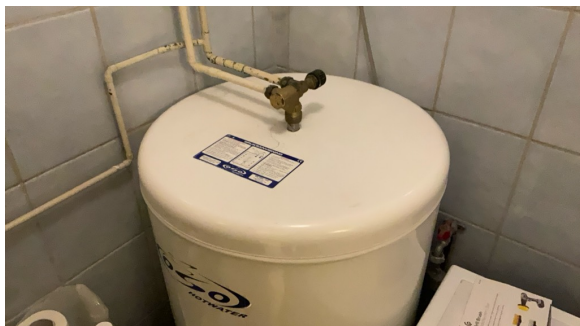
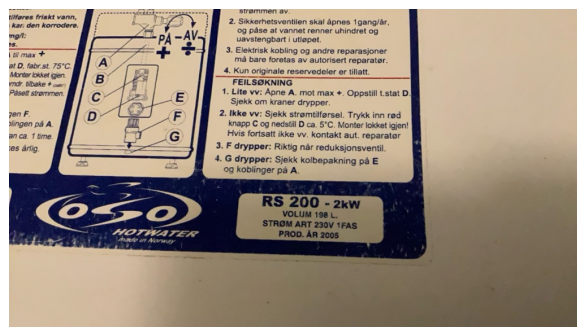
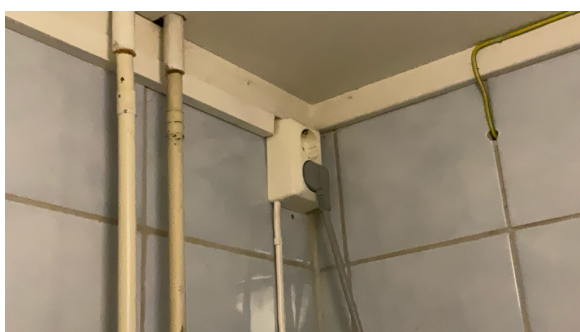
## TG 1 Varmesentral

Oppvarming med panelovner og varmekabler. Hovedsakelig gulvvarme i underetasje og panelovner i stue/kjøkkendel. Varmekabler og termostater er ikke funksjonstestet.

- Det er ikke behov for utbedringstiltak siden tanken fungerer i dag, men ut ifra alder kan skader plutselig oppstå på eldre tanker.
- Det bør etableres tilfredsstillende el-tilkobling etter gjeldende forskrift.

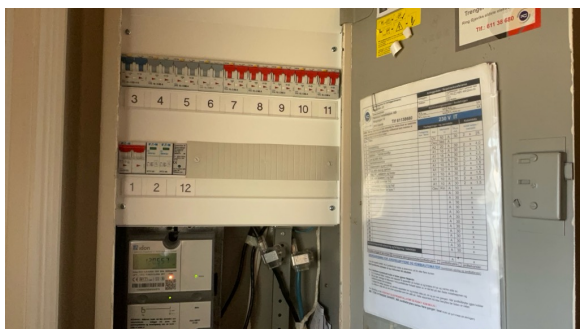
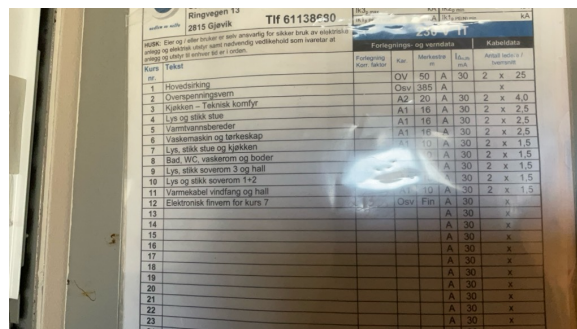
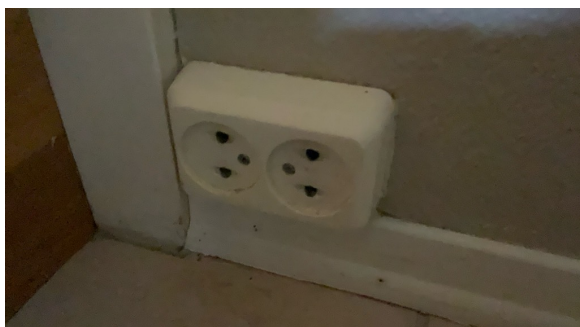
## ⚡ TG 2 Elektrisk anlegg

Bygningssakkyndig er ikke el-fagmann, og det er ikke foretatt kontroll av det elektriske anlegget. Kontroll utført av sertifisert EL-kontrollør anbefales derfor på generelt grunnlag. Det må påregnes at det kan forekomme avvik som ikke fremkommer i denne rapporten, selv om det ikke er observert eller kommentert her. Kostnader til retting kan påregnes.

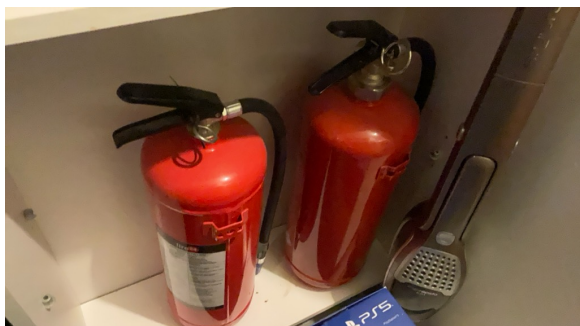
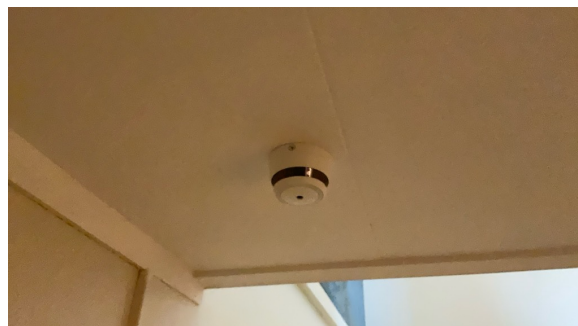
## TG 0 Branntekniske forhold

1. Er det mangler for brannslukningsutstyr i boligen iht. forskriftskrav på søknadstidspunktet, men minst Byggeforskrift 1985?  
**Nei**
2. Er det skader på brannslukningsutstyr eller er apparatet eldre enn 10 år?  
**Nei**
3. Er det mangler på røykvarsler i boligen iht. forskriftskrav på søknadstidspunktet, men minst Byggeforskrift 1985?  
**Nei**
4. Er det skader på røykvarslere?  
**Nei**

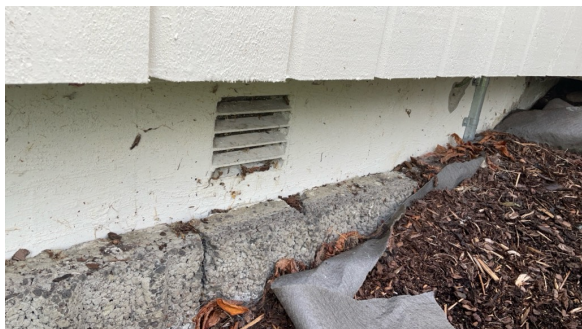
## TG 1 Fuktsikring og drenering

Fuktsikring under terreng er nedgravd og ikke tilgjengelig for inspeksjon. Tilstandsgrad er satt ut fra opplysninger om alder og synlige forhold.

Fuktsikringens utførelse og materiale under terreng er ikke kjent. Det er ikke kjennskap til utbedringer av fuktsikringen siden byggeår.

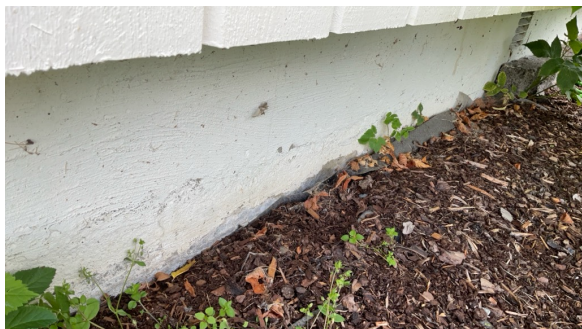
## TG 1 Grunnmur og fundamenter

Grunnmur er utført i støpt betong. Grunnmur er innkledd innvendig, begrenset inspeksjonsmulighet.

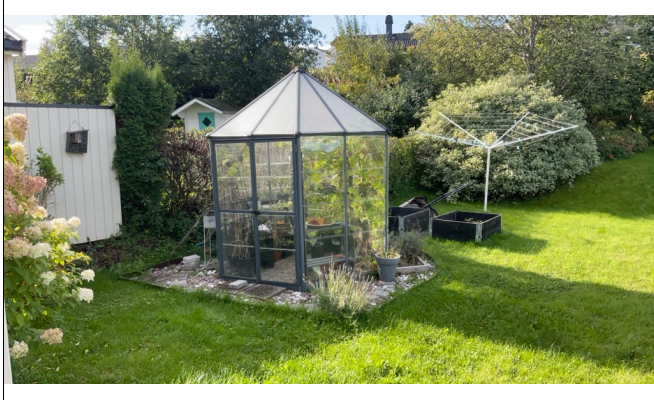
Drivhus i hage

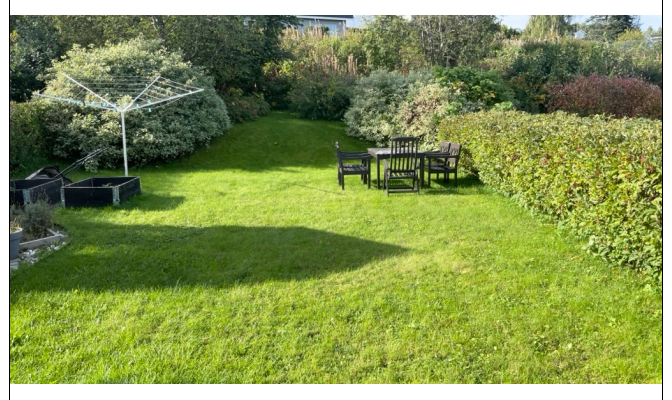
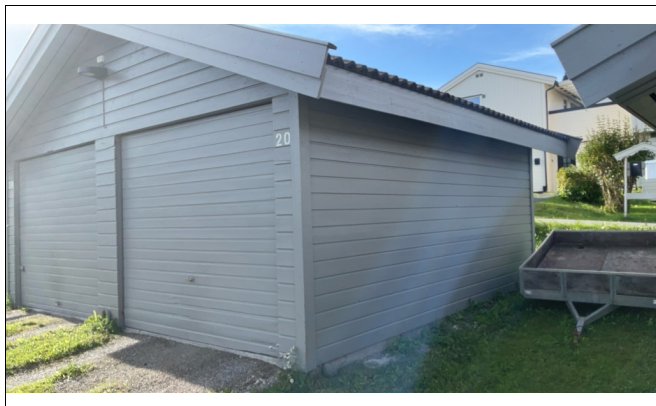
Garasjeplass i fellesanlegg
