# Tilstandsrapport

Enebolig

Storbråtåvegen 44, 2120 SAGSTUA

Befaringsdato: 16.06.2025

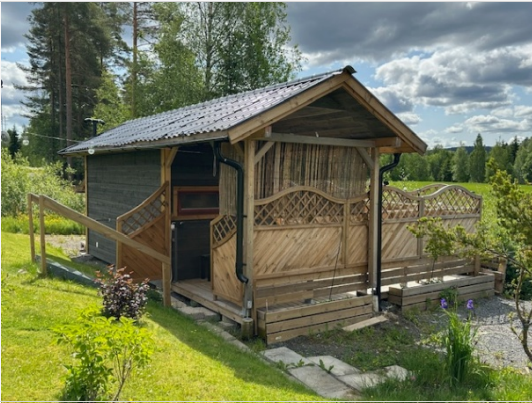
## Badstue

Bygget er ikke tilstandsvurdert ihht Forskrift til avhendingslova og NS3600. Dette er kun en enkel beskrivelse.

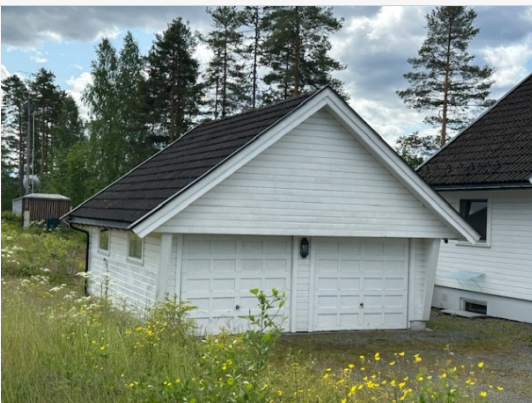
## Garasje

Dobbel garasje fundamentert på betongplate med ensteins grunnmur. Uisolert bindingsverkskonstruksjon i tre. Liggende malt utvendig panel. Saltak i trekonstruksjoner, tekket med betongtakstein. Forkantblekk, takrenner og nedløp i metall.
