# Tilstandsrapport

Rekkehus

Rødstilkvegen 12, 8665 MOSJØEN

Rapportdato: 17.12.2025

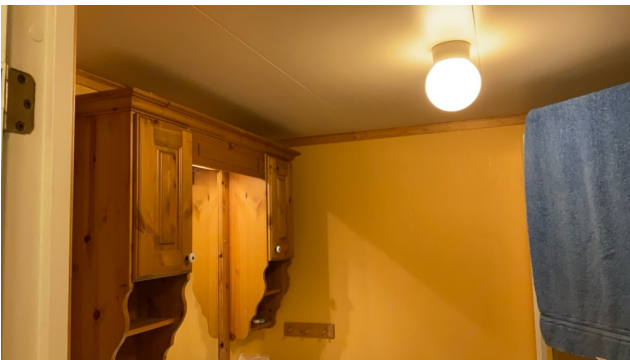
Skade i himlingsplate ved ventil bør utbedres for å unngå videre forringelse og mulig fuktinntrengning, noe som kan føre til ytterligere skader på konstruksjonen.

Malt strie på vegg, himlingsplater i tak.

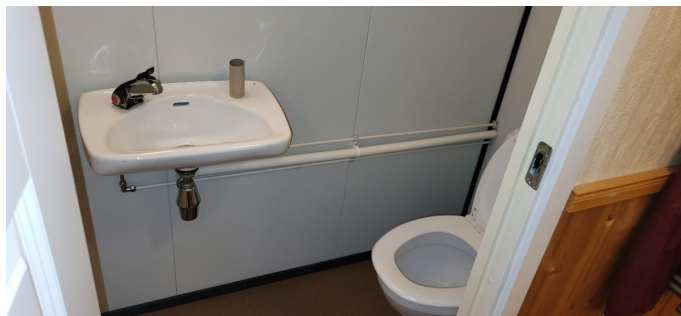
Konsekvensen av manglende tiltak er dårlig luftutskifting, som kan føre til fuktproblemer, lukt og redusert innemiljø.

Det bør etableres mekanisk avtrekk og tilfredsstillende tilluft, for eksempel ved å montere en luftespalte eller ventil ved døren.

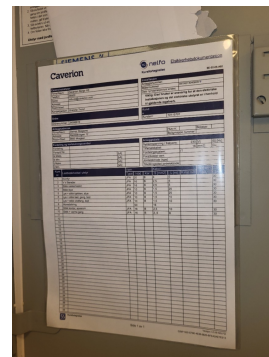
Kursoversikt.

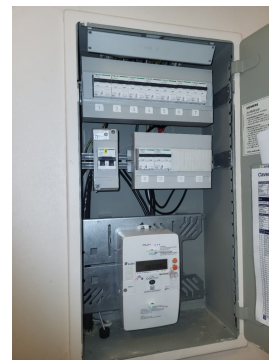
Sikringsskap med automatsikringer.
