# Tilstandsrapport

Enebolig

Granstien 10 , 2260 KIRKENÆR

Befaringsdato: 28.11.2025

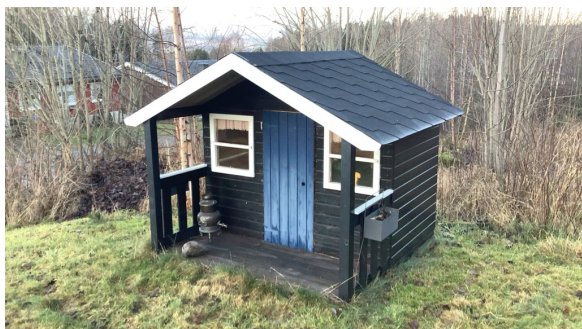
Dukkestue

Dukkestuen er punktfundamentert på lettklinkerblokker på terreng.

Den har ikke målbart areal grunnet lav takhøyde.
