Granstien 10, 2260 KIRKENÆR

**KIRKENÆR**

# Tilstandsrapport

Befaringsdato: 28.11.2025

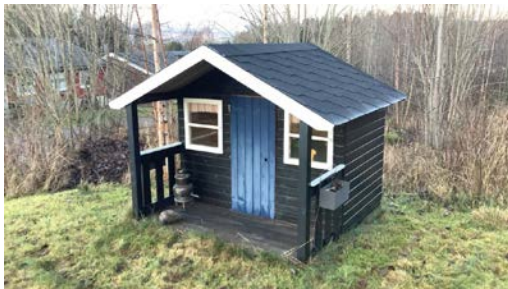
Dukkestue

Eiendommen har en liten dukkestue med tregulv, vegger kledd med liggende bordkledning og takkonstruksjon av sperretak tekket med pappshingel. Det er en tredør, enkle glass for lysinnslipp og en overbygget gavlbalkong. Dukkestuen er punktfundamentert på lettklinkerblokker på terreng. Den har ikke målbart areal grunnet lav takhøyde.
