Tilstandsrapport

Enebolig

Stasjonsveien 57, 3760 NESLANDSVATN

Oppdragsnr.: 15711-1741

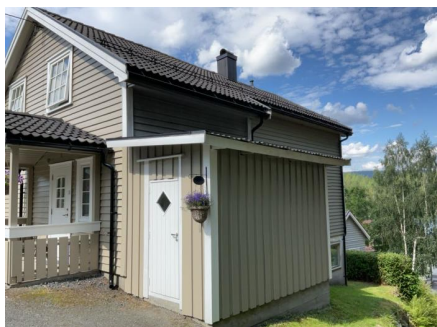
Takrenner og nedløp av plastbelagt stål.

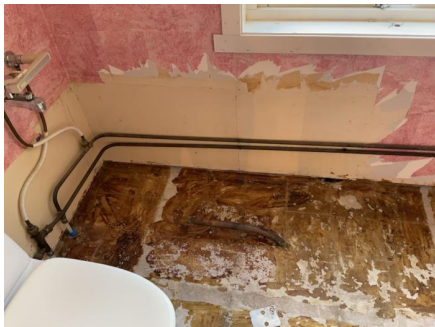
TG 3 Etasjeskille/gulv mot grunn

Etasjeskillere er trebjelkelag. Gulv på grunn er av betong.

- Målt høydeforskjell på over 30 mm gjennom hele rommet. Tilstandsgrad 3 gis med bakgrunn i standardens krav til godkjente måleavvik.

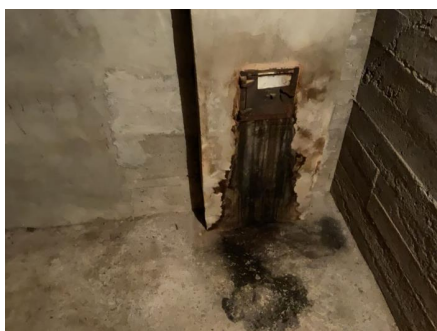
TG 2 Rom Under Terreng

Hulltaking er foretatt og det er påvist avvik i konstruksjonen.

- Det er gjennom hulltaking påvist høyt fuktnivå inne i trekonstruksjonen i hulltakingen, men ikke påvist fuktskader i dette området. Høy luftfuktighet kan over tid føre til muggvekst eller sverting av materialer. Samtidig kan materialer og konstruksjoner bli ødelagt.

- Det påviste fuktnivå gir grunn til å overvåke konstruksjonen jevnlig for å se utvikling over tid, og eventuelt foreta tiltak for å unngå fuktskader.

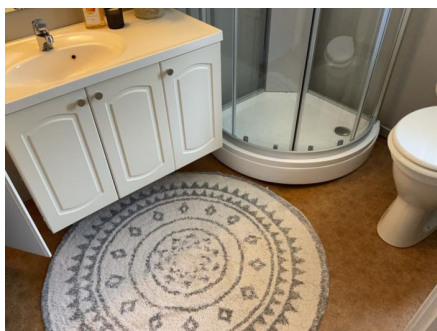
1. ETASJE > BAD

TE 1 Tilliggende konstruksjoner våtrom

Hulltaking er foretatt uten å påvise unormale forhold.

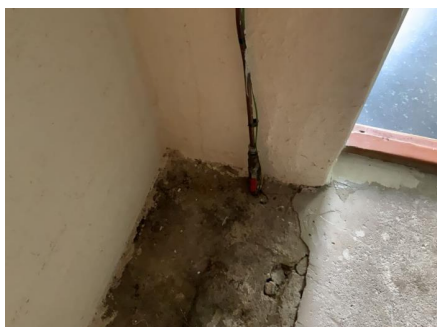
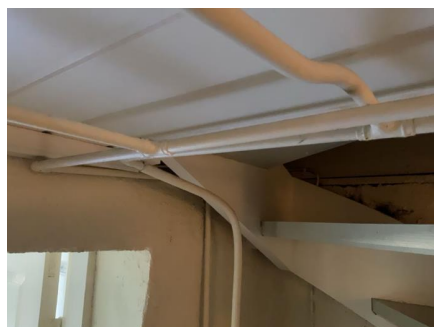
TG 1 Vannledninger - 2

Det er nyere vannrør av plast (pex).
