# Tilstandsrapport

Rekkehus

Håbageilen 24 , 4325 SANDNES

Befaringsdato: 26.01.2026

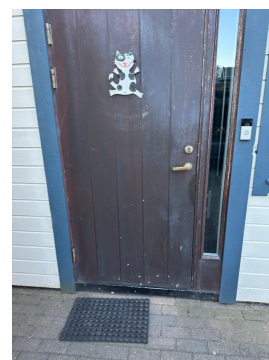
- Det er avvik:

Det bør vurderes vedlikehold eller utskifting av ytterdører med betydelig bruksslitasje for å sikre god funksjon og redusere risiko for varmetap, trekk og redusert levetid.

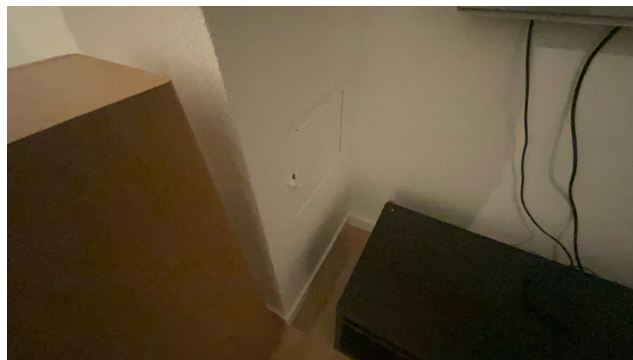
- Det anbefales å montere ildfast plate under luker på pipe.

Det bør monteres ildfast plate under sotluke/feieluke på pipe for å redusere risikoen for brann ved eventuelle glør eller aske som faller ut under feiing. Manglende ildfast plate kan medføre økt fare for branntilløp i gulvkonstruksjonen.

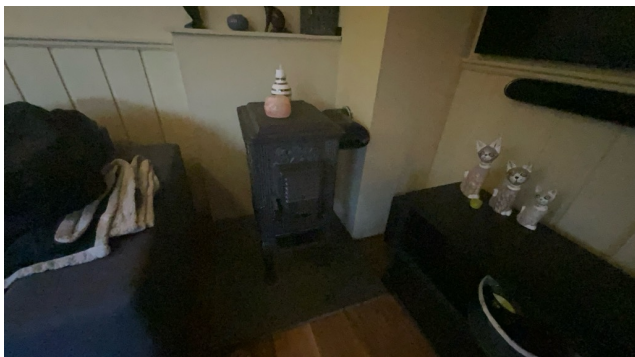
## ! TG 3 Rom Under Terreng

Gulvet har plater. Veggene har plater. Hulltaking i vegg er foretatt uten å påvise unormale forhold. Hulltaking er foretatt i tv-stue mot grunnmur. Fuktkvotemåling (vekt%) i konstruksjonen ble målt til 12 %.

Det er registrert spor etter fukt i parkett i tv-stuen og ved fuktsøk med Tramex viser det høyt utslag.

- Det er påvist fuktighet i oppforet tregulv i underetg/kjeller, og det er derfor ikke foretatt hulltaking.

- Ytterligere undersøkelser må foretas for å få kartlagt årsak og omfanget på eventuelle skader.

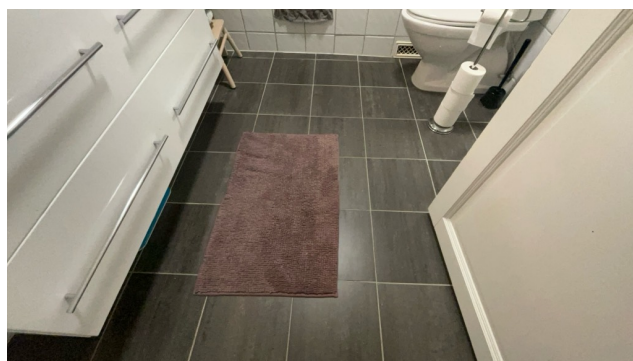
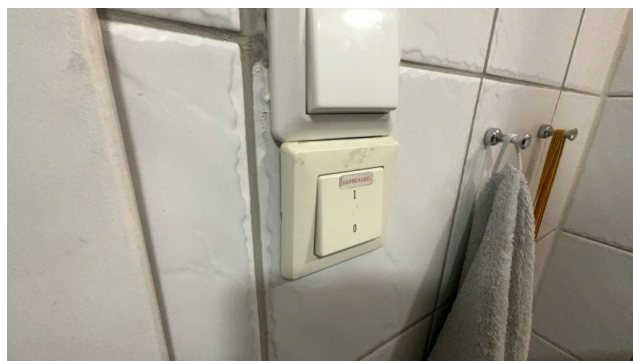
#### TG 1 Overflater vegger og himling

Manglende dokumentasjon på utførelse og oppgradering medfører usikkerhet om kvaliteten på arbeidet, og det anbefales å innhente dokumentasjon for å redusere risiko for skjulte feil og mangler.

Det bør vurderes utbedring av fliser med bom for å forhindre at fliser løsner eller sprekker, noe som kan føre til fuktskader i underliggende konstruksjon.

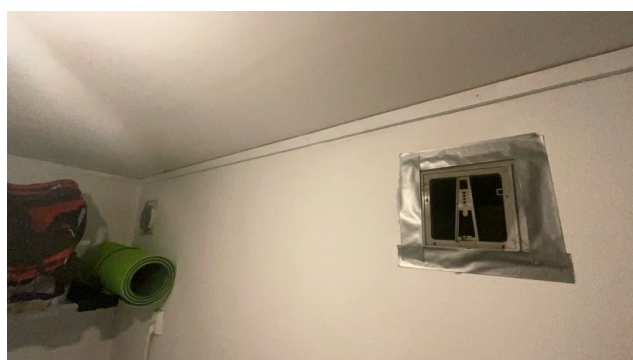
### ! TG 2 Sluk, membran og tettesjikt

Fuktskjolder rundt ventiler indikerer at dagens ventilasjonsløsning ikke er tilstrekkelig, noe som kan føre til ytterligere fukt- og muggproblemer dersom tiltak ikke iverksettes.

Det bør etableres mekanisk avtrekk for å forbedre ventilasjonen og redusere risikoen for fuktskader.

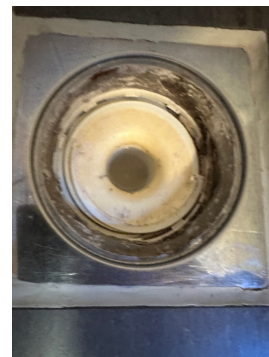
Konsekvensen av manglende dokumentasjon og alder på membran og sluk er økt risiko for lekkasjer og fuktskader i tilstøtende konstruksjoner.

Det bør fremskaffes dokumentasjon på utført membran og slukløsning, samt vurderes utskifting av disse da mer enn halvparten av forventet brukstid er passert.

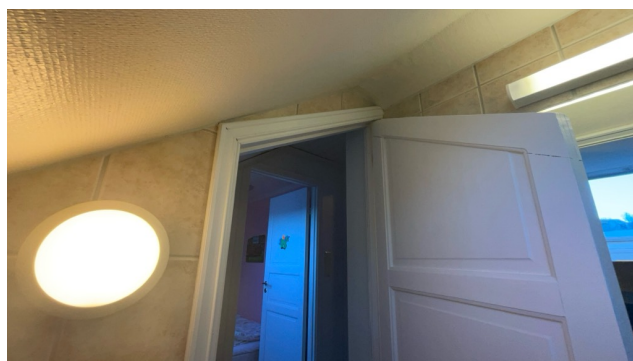
## ! TG 1 Sanitærutstyr og innredning

Manglende tilluft begrenser luftutskiftingen og øker risikoen for fuktskader og soppdannelse.

Det bør etableres tilfredsstillende tilluft til våtrommet, for eksempel ved å montere en luftespalte eller ventil i døren.
