Håbageilen 24, 4325 SANDNES

**Innholdsrikt enderekkehus med  
solrik og barnevennlig  
beliggenhet - parkering i carport  
med el-lader.**

| Tilstandsrapport ..... | 43 |

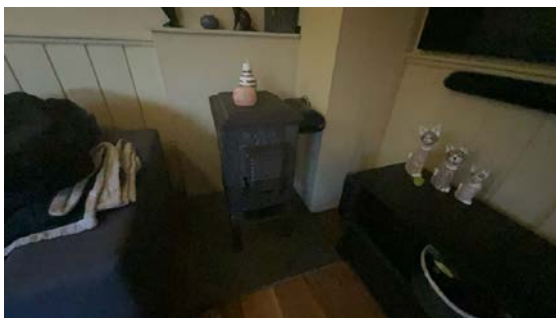
### ! TG 3 Rom Under Terreng

Gulvet har plater. Veggene har plater. Hulltaking i vegg er foretatt uten å påvise unormale forhold. Hulltaking er foretatt i tv-stue mot grunnmur. Fuktkvotemåling (vekt%) i konstruksjonen ble målt til 12 %.

Det er registrert spor etter fukt i parkett i tv-stuen og ved fuktsøk med Tramex viser det høyt utslag.

- Det er påvist fuktighet i oppforet tregulv i underetg/kjeller, og det er derfor ikke foretatt hulltaking.

Det forutsettes at fuktproblematikken er begrenset til tv-stuen der skaden vises i parketten.

- Ytterligere undersøkelser må foretas for å få kartlagt årsak og omfanget på eventuelle skader.

Det bør gjennomføres ytterligere undersøkelser for å avdekke årsak og omfang av fuktigheten i det oppforede tregulvet.

Tiltak for å utbedre fuktproblemet må iverksettes for å unngå risiko for muggvekst, råteskader og forringelse av innneklimaet, samt potensielle kostnader knyttet til utbedring av skader på konstruksjonen.

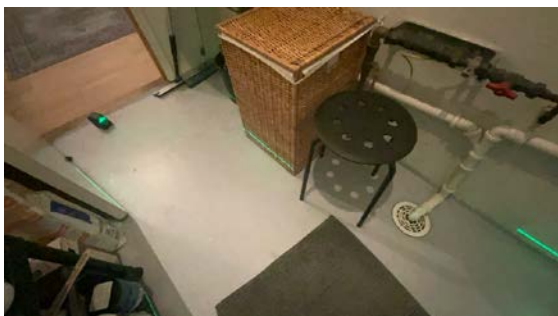
## ! TG 2 Sluk, membran og tettesjikt

- Eldre sluk av plast er ofte utsatt for lekkasjer og særlig i overganger. Eventuelle lekkasjer kan medføre fuktskader på tilliggende konstruksjoner.
- Overvåk tilstanden jevnlig. For å få tilstandsgrad 0 eller 1 må slukløsningen skiftes ut og sannsynligvis må også membransjiktet skiftes/utbedres. Det er imidlertid vanskelig å si noe om tidspunktet for når dette er nødvendig.
- Det er viktig å merke seg at levetiden til en membran varierer basert på kvalitet, installasjon og bruk. Eldre membraner kan bli sprø og sprekke opp, noe som fører til at de mister sin vanntettende funksjon. Dette kan resultere i vannlekkasjer gjennom vegger og gulv og fuktskader.

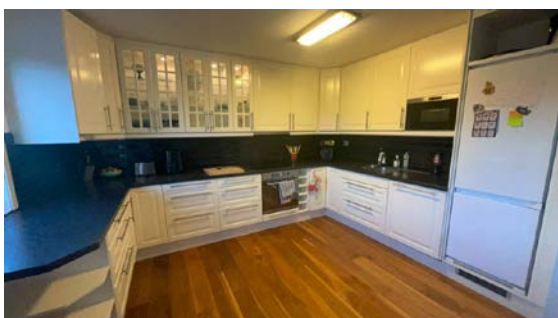
### TG IU Avtrekk

Det er kjøkkenventilator med avtrekk ut. Defekt avtrekksvifte som skal skiftes.
