Brennåsveien 169, 8611 MO I RANA

**Eventyrlig eiendom bestående av eiendomstomt på 3,2 mål, enebolig, tradisjonelt verksted m/ loft og koselig uthus.**

# Tilstandsrapport

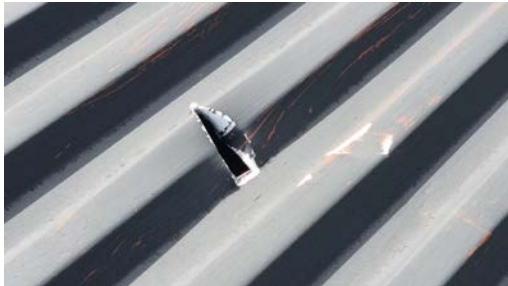
Hull i taktekket.

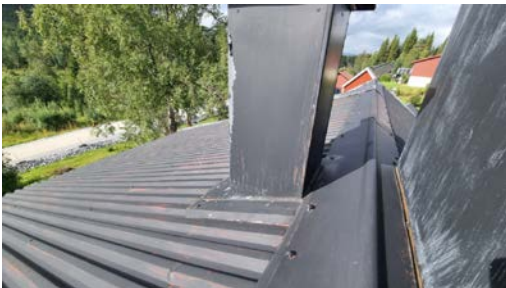
Overflateavflassing i pipebeslag og luftehatt.

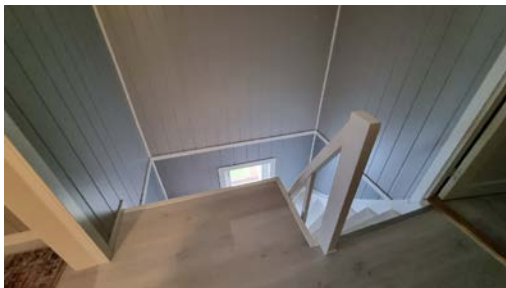
Manglende rekkverk i loftsetasje

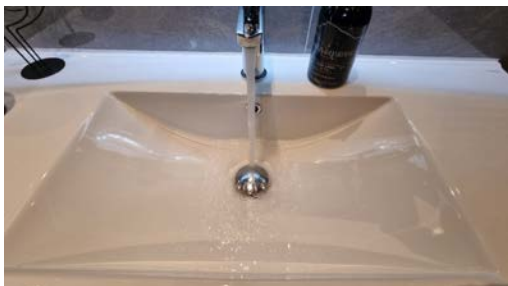
Kontroll av vanntrykk og avrenning.

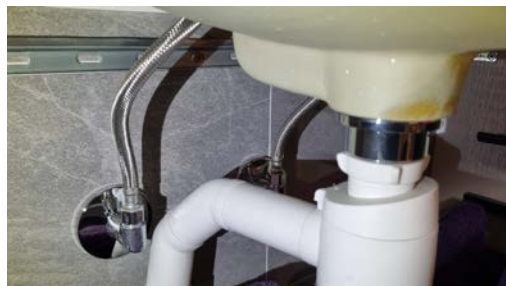
Kontroll av røropplegg under servanten.

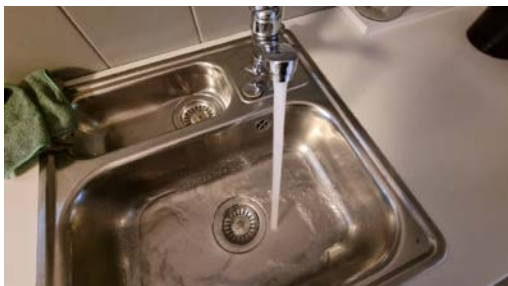
Kontroll av vanntrykk og avrenning.

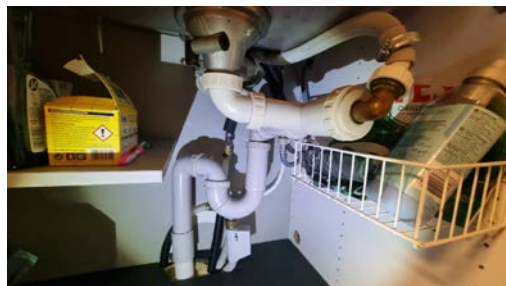
Kontroll av røropplegg under oppvaskkummen.

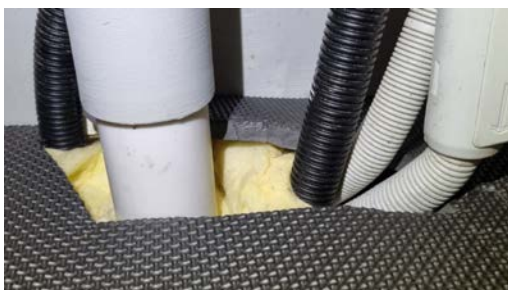
Det er tettet med isolasjon ved rørgjennomføring i gulvet.

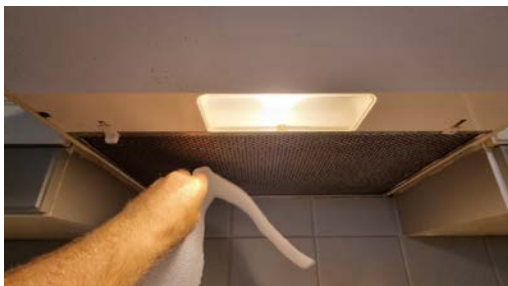
Funksjonstesting av avtrekk over komfyr.

Montering av nytt tilfredsstillende avtrekk over komfyren må påregnes.

**Kostnadsestimat: Under 10 000**

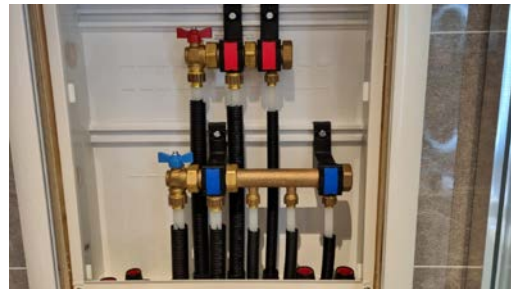
Kontroll av fordelerskapet.

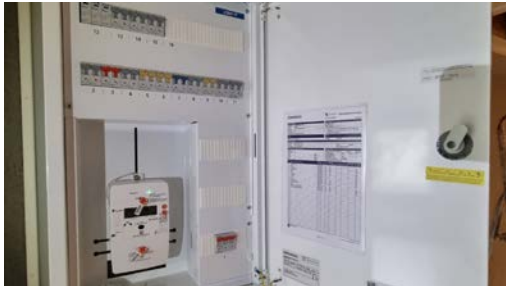
Kontroll av el-skapet.

Utskiftning av eldre el-installasjon bør vurderes.

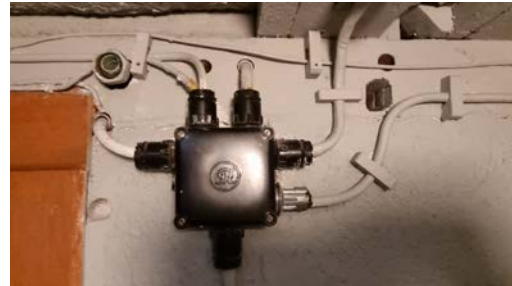
En del eldre el-installasjon i kjeller.

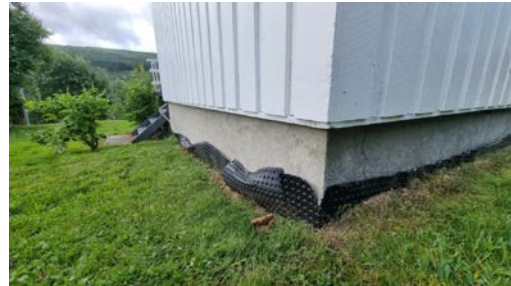
Grunnmursplast mangler klemlist.

- Overvåk tilstanden jevnlig. For å få tilstandsgrad 0 eller 1 må dreneringen skiftes ut, men tidspunktet for når dette er nødvendig er vanskelig å si noe om. Bruken av underetg/kjeller vil og være avgjørende.

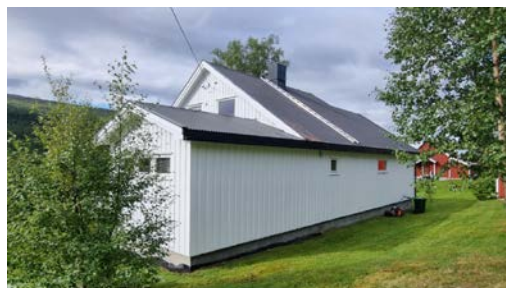
I bakkant av boligen heller terrenget ned mot boligen, dog relativt flatt de nærmeste 2-3 meterne inn mot veggen.

Utfør om nødvendig ytterligere terrengjusteringer.

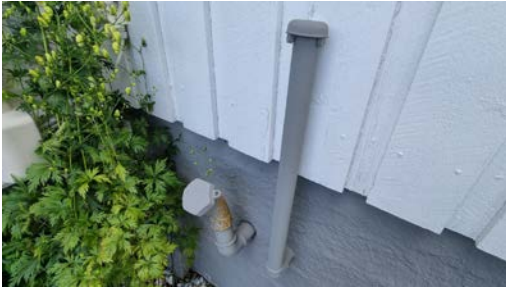
Utvendige påfyllingsrør til oljetanken.

Fjerning av oljetanken kan bli påkrevd, dette er vanskelig å kostnadsestimere. Ta kontakt med Rana kommune for nærmere undersøkelser.

**Kostnadsestimat: 10 000 - 50 000**

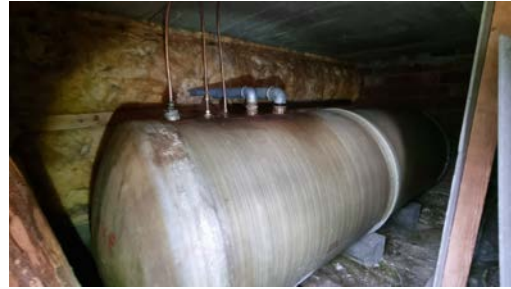
Oljetanken ligger i krypkjeller med utvendig adkomst
