Tilstandsrapport

Fritidsbolig med inntilbygget anneks og garasje.

Sjøliveien 350, 2485 RENDALEN

Befaringsdato: 08.08.2024

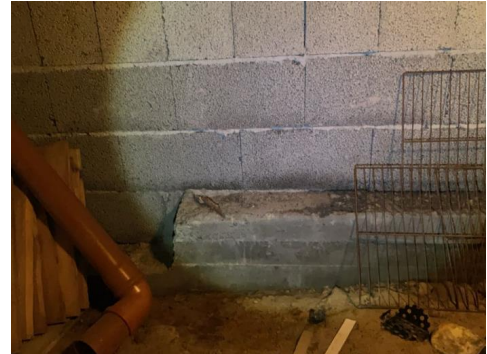
- Grunnmuren har sprekkdannelser.

Grunnmur med støpte stripefundamenter.

Forholdet bør holdes under oppsikt, Sprekker vertikalt i ringmur skyldes vanligvis differensialsetninger i grunnen.

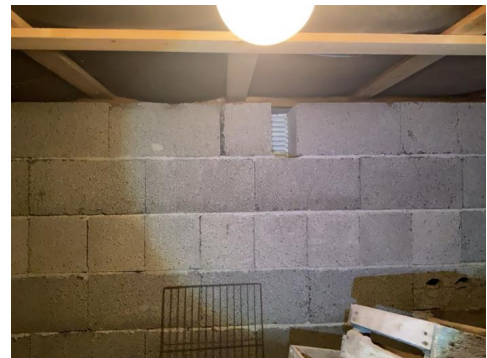
Ringmursventiler i grunnmur.

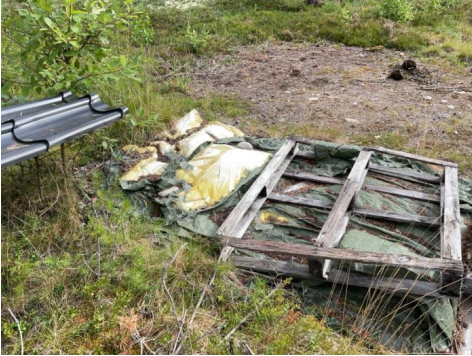
Borrehull for vann under presenning.
