Tilstandsrapport

Leilighet

Vollasvingen 9, 1940 BJØRKELANGEN

Rapportdato: 28.02.2025

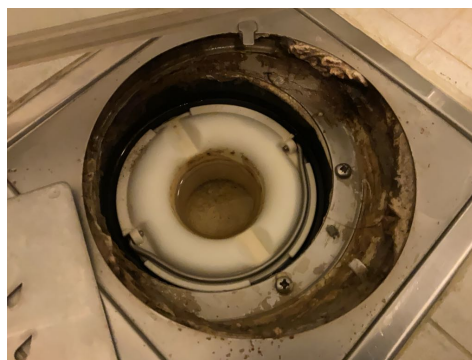
! TG 1 Sluk, membran og tettesjikt

Det er plastsluk og smøremembran. (dokumentert med ferdigattest).
Det er synlig slukmansjett/membran under klemringen i sluket.

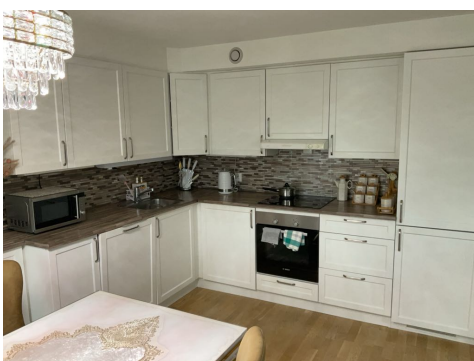
Vurdering av avvik:

- Tiltak:

Det bør gjøres lokal utbedring av benkeplaten.
