# Tilstandsrapport

Boligbygg med flere boenheter

Skograndveien 42, 7200 KYRKSÆTERØRA

Befaringsdato: 24.03.2025

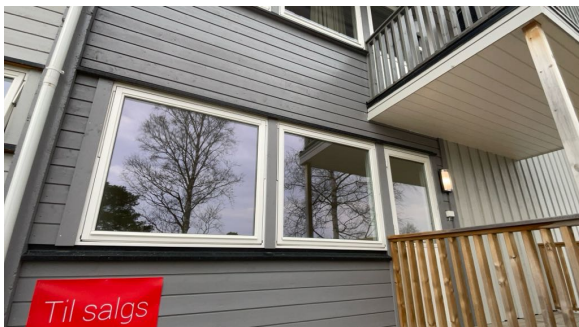
Vinduer på stue

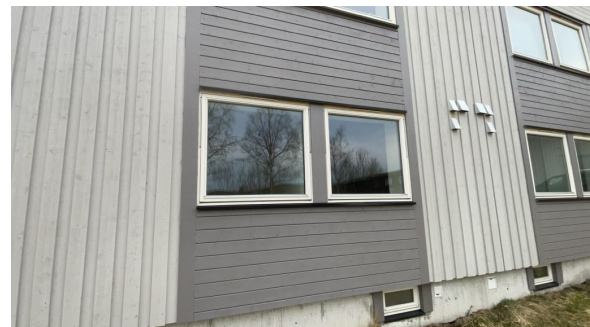
Vinduer på kjøkken og soverom

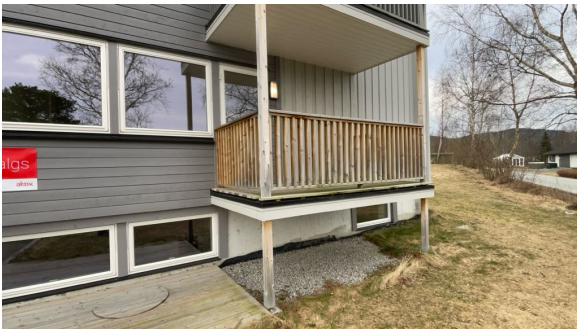
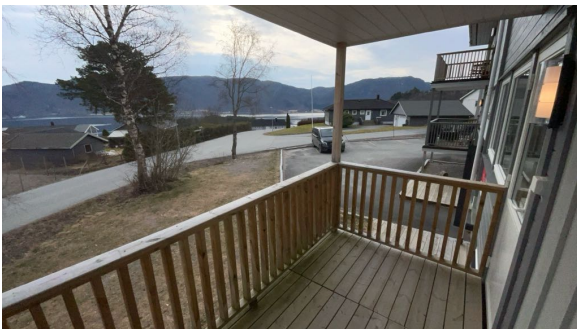
Veranda opphengt på vegg og understøttet i front med søyler og dragere. Tett dekke av papp med avrenning fremover uten oppsamling og impregnert trelemmer over papptekking. Spilerekkverk med håndløper. Høyde rekkverk er målt til ca. 100 cm.

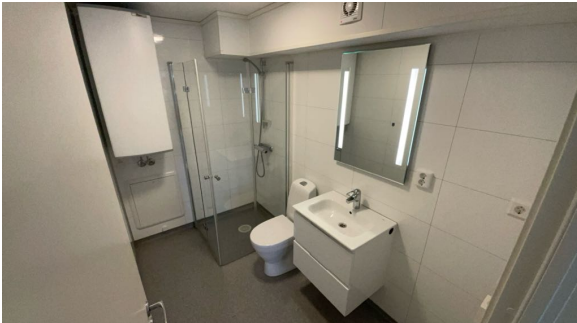
Oversikt

60 cm servantskap med heldekkende servant, speil med lys, innsvingbare dusjdører, gulvstående toalett, opplegg for vaskemaskin, varmtvannsbereder montert på vegg og vannfordelingsskap.

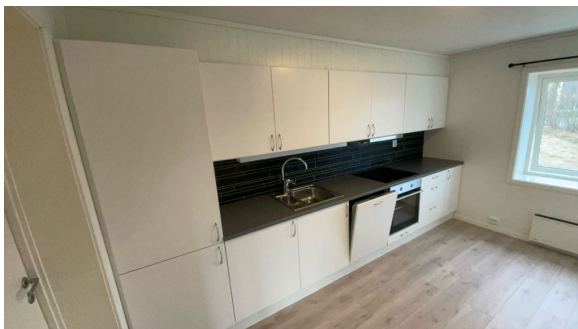
Oversikt

Slett kjøkkeninnredning, laminert benkeplate med nedfelt induksjonstopp og 1 ½ vask. Vannsikre plater på 1 vegg over benkeplate. Mekanisk avtrekk og komfyrvakt over kokesonen.

Integrert oppvaskmaskin, stekeovn og kjøl/fryseskap.

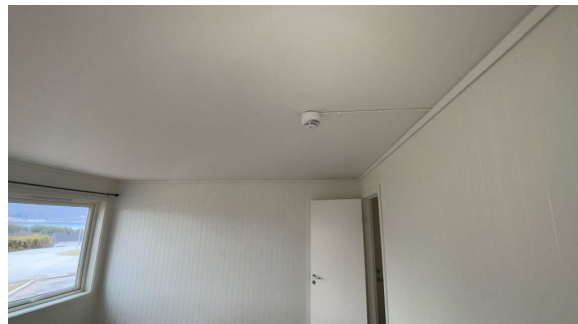
Brannmelder på stue
