Tilstandsrapport

📍 Hestaberg 124 , 5570 AKSDAL

gnr. 104, bnr. 294

Enebolig - Byggeår: 2008

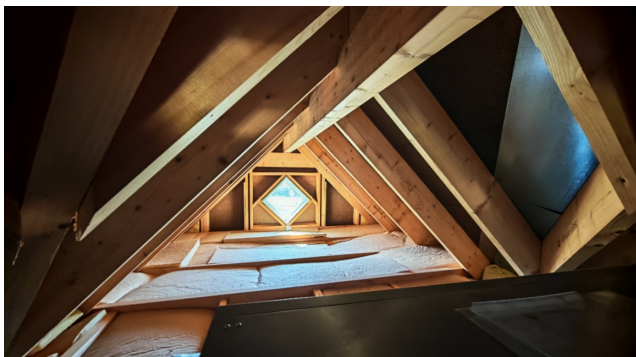
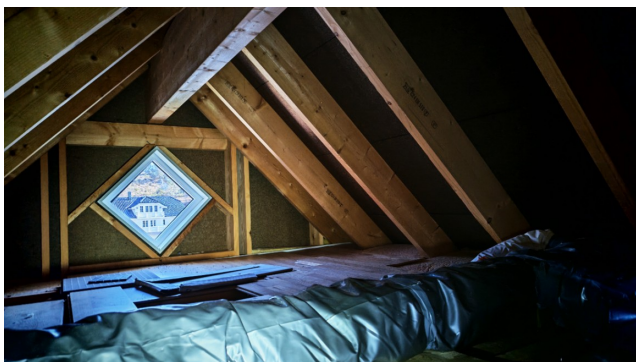
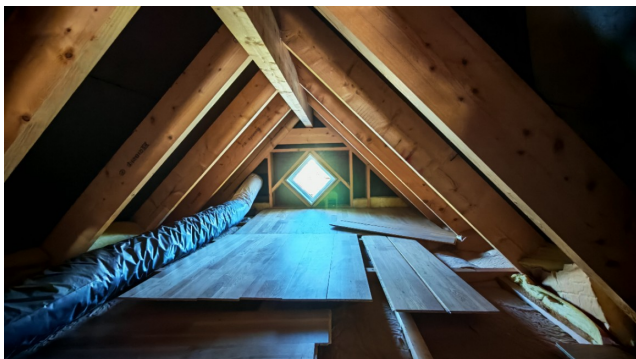
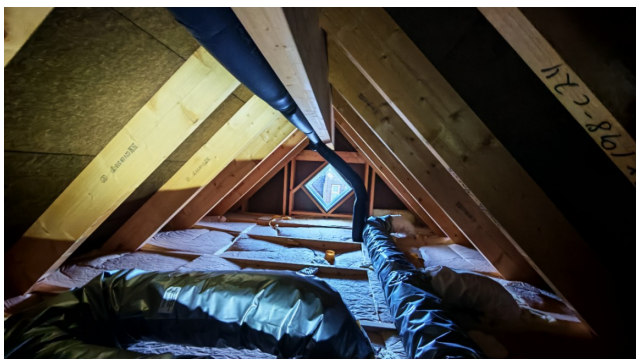
TG 2 Vinduer

- Det er påvist avvik rundt innsettingsdetaljer.
- Det er påvist noen glassruter som er punktert eller sprukne.
