Tilstandsrapport

Enebolig

Balkevegen 32, 2340 LØTEN

Befaringsdato: 31.05.2024

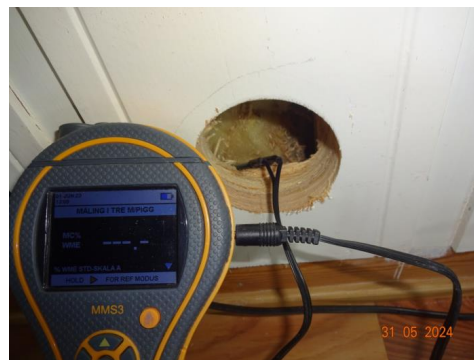
! TG 1 Tilliggende konstruksjoner våtrom

Hulltaking er foretatt nederst på delevegg mot våtsonen. Ved bruk av fuktmåler ble det ikke registrert unormale verdier.

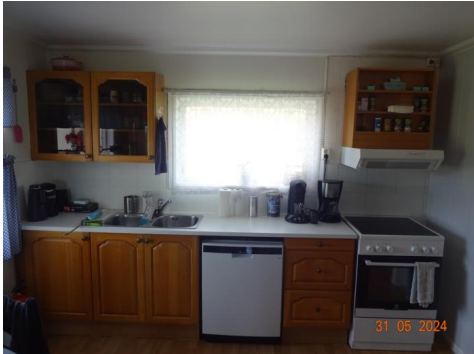
1. ETASJE > STUE/KJØKKEN

Innredning fra ca.2010. Ukjent type.
Kjøkkeninnredning med laminert benkeplate, over og underskap, del med glassdører, ettgreps blandebatteri, opplegg for oppvaskmaskin, speil fronter og to rustfrie kummer.

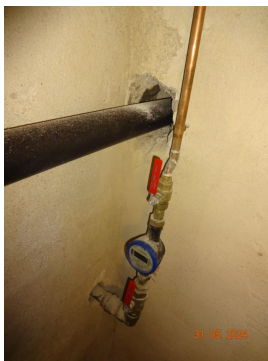
! TG 1 Vannledninger

Plast vannledning i inntak, vannmåler, stoppekran i kjeller.
Vannledninger av kobber.

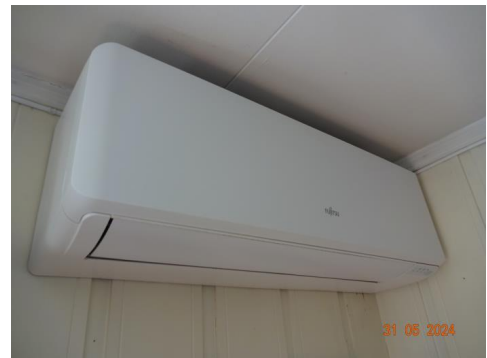
! TG 1 Andre VVS-installasjoner

Boligen varmes opp i hovedsak med varmepumpe luft- luft og suppleres med vedfyring og elvarme.
Varmepumpe montert i 2022.

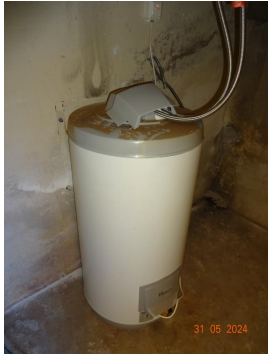
! TG 1 Varmtvannstank

Nyere varmtvannsbereder plassert i kjeller, 190 liter. Montert i 2019.
Fast tilkoblet. Montert bryter i 2022.

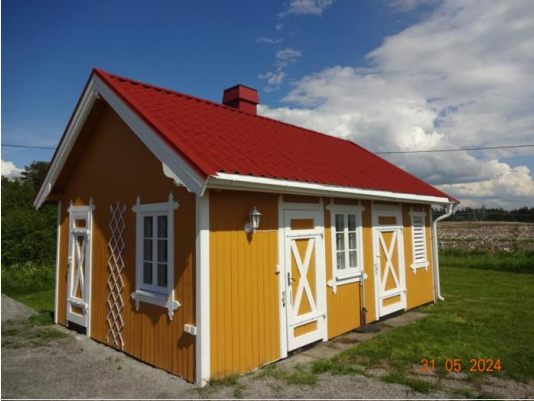
Bakstehus

Vedskjul, bakstestue og lagerrom.

Det er påvist råteskadet panel i himling. Antatt etter tidligere fuktproblematikk.

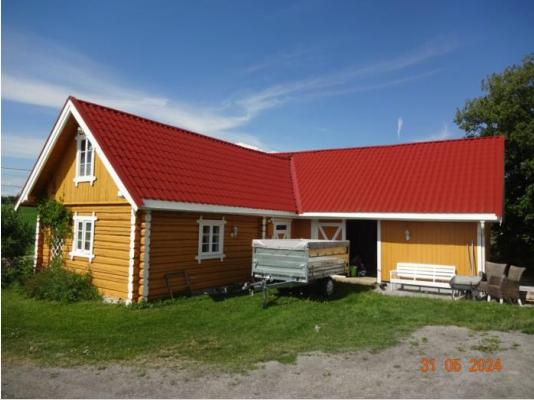
Uthus

Lager, utedo og fjøs.
