Balkevegen 32, 2340 LØTEN

Salgsobjekt: Enebolig
Eierform: Eiet
Byggeår: 1951
BRA-i/BRA Total: 100/224 m²
Tomtstr.: 2181 m²
Soverom: 2
Antall rom: 3
Gnr./bnr. Gnr. 10, bnr. 17

Befaringsdato: 31.05.2024

Rapportdato: 12.06.2024

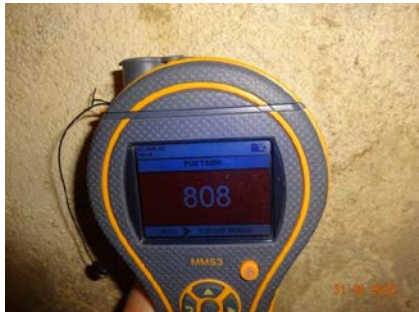
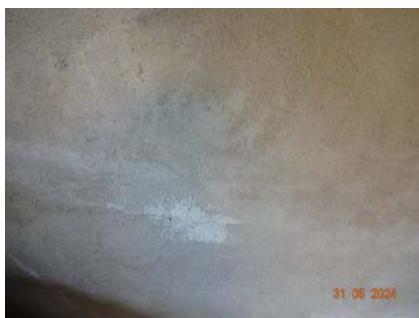
TG 2 Krypkjeller

Krypkjeller med støpt ringmur, med begrenset besiktigelse mulighet til innvendig konstruksjon.
Ventiler i grunnmur.
Deler av krypkjeller er besiktiget ifra åpning i kjellervegg. På grunn av adkomst muligheter er kun deler av krypkjeller besiktiget.
Krypkjeller er på generelt grunnlag en risikokonstruksjon, og en konstruksjon med hyppig skadefrekvens.

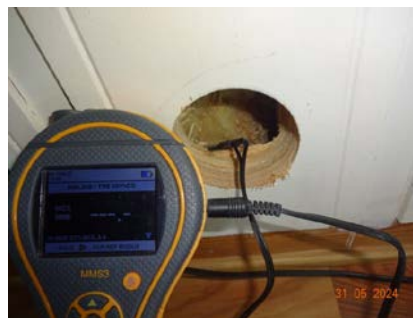
1 TG 1 Tilliggende konstruksjoner våtrom

Hulltaking er foretatt nederst på delevegg mot våtsonen. Ved bruk av fuktmåler ble det ikke registrert unormale verdier.

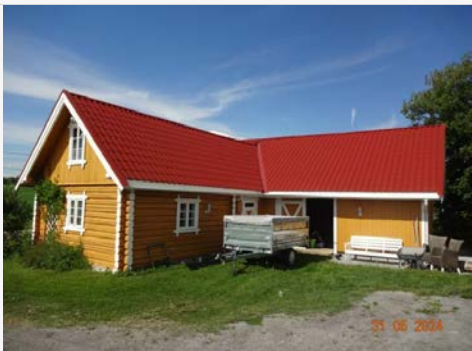
Uthus

Generelt med noe preg av skader, aldersforvitring og noe manglende vedlikehold.

Det er påvist større sprekker i gulv. Setningsskader.

Sprekker/avskalinger i grunnmur.

Det er påvist råteskadet laftet tømmer.

Det er påvist råteskadet undertak i gesims.

Enkelte fuktskjolder i undertak, antatt etter tidligere fuktproblematikk.

Laftet tømmer er stedvis for nærme terreng, fare for fuktopptrekk og forvittringer.

Eldre uthus, generelt med preg etter aldersforvitring og noe manglende vedlikehold. Må påregne aldersforvittringer og skader.
