# Tilstandsrapport

Boligbygg med flere boenheter

Fridtjof Nansens gate 10, 6509 KRISTIANSUND  
N

Befaringsdato: 06.08.2025

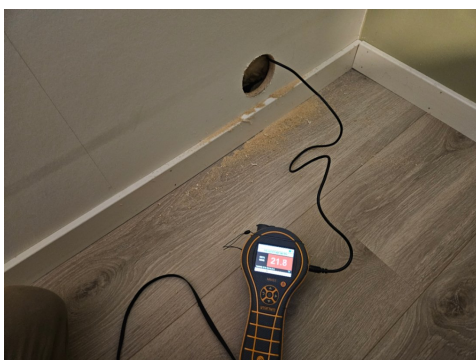
Det ble målt forhøyet fuktnivå i innforet yttervegg under terreng. Kryp kjeller og rom under terreng regnes for å være en risikokonstruksjon som er utsatt for fukt- og råteskader i bunnsvill, trebjelkelaget og andre tilstøtende konstruksjoner, på grunn av fuktighet fra grunnen og kondensering ved temperaturforskjeller. Selv om det ikke er avdekket tegn på skader, betyr ikke dette nødvendigvis at det ikke foreligger skader i eller i forbindelse med krypkjelleren. Vær oppmerksom på denne risikoen, overvåk tilstanden og undersøk dette nærmere, helst med hjelp av en fagkyndig.

- Det er gjennom målinger påvist høyt fuktnivå i trevegger i underetg./kjeller, det er derfor ikke foretatt hulltaking

- Ytterligere undersøkelser må foretas for å få kartlagt tilstanden og omfanget på eventuelle skader.

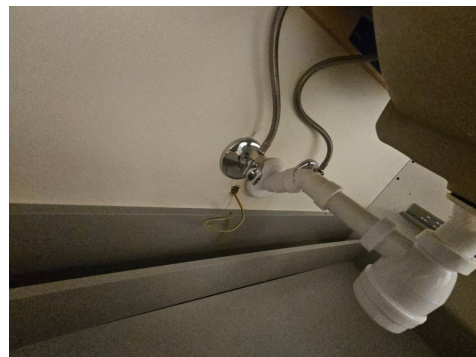
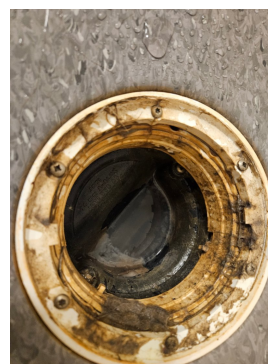
- Det er påvist mangelfull/feil utførelse rundt rørgjennomføringer e.l. som gir fare for fukt i konstruksjonen i våtsone.

- Det må foretas utbedring for å unngå fuktskader i konstruksjonen.
- Det må foretas lokale tiltak for å utbedre utettheter på våtrommet.

Det bør tettes med egnet tettemasse for å unngå at fukt tenger inn i konstruksjonen ved en eventuell lekkasje ved servanten.

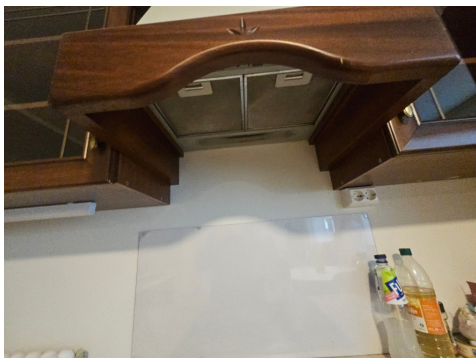
- Det er påvist mangelfull ventilasjon på ett eller flere rom i boligen.
