Elvevegen 5AB, 8685 TROFORS

**Vertikaldelt tomannsbolig på ett plan i naturskjønne Svenningdal**

| Tilstandsrapport ..... | 39 |

Befaringsdato: 13.03.2025

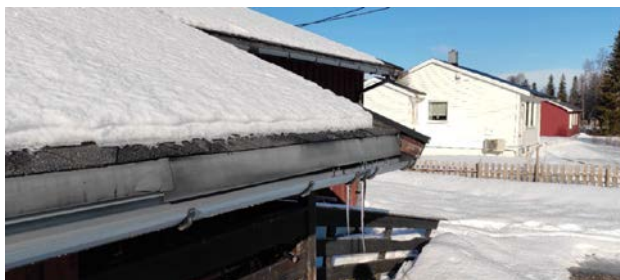
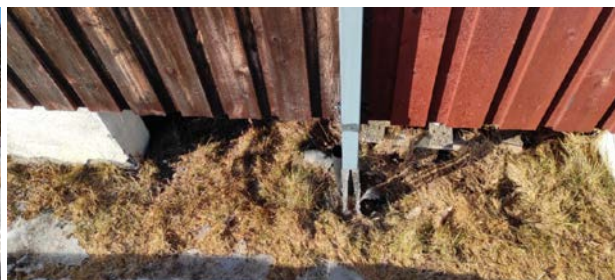
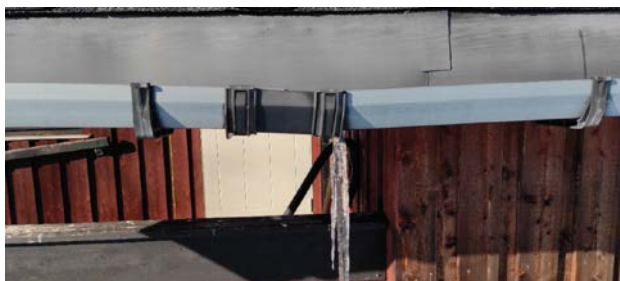
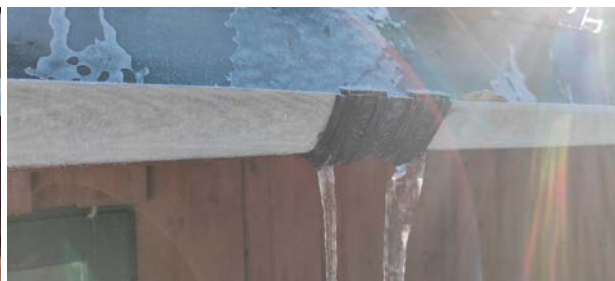
## TG 2 Veggkonstruksjon

Yttervegger av bindingsverk av tre. Ytterveggene er utvendig tekket med stående og liggende kledning. Det bemerkes at takstingeniøren ikke har gjort fysiske inngrep i konstruksjonen og at isolasjonstykkel, kvalitet eller tilstand derfor ikke kan dokumenteres.

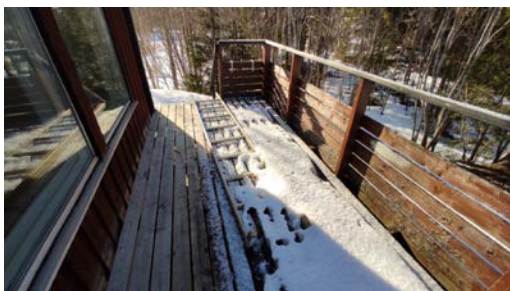
Rekkverk skal utformes slik at de forhindrer klatring. Horisontale eller skrå spalter i rekkverket må være maks 20 mm slik at man ikke kan få fotfeste i rekkverket.

Vedlikehold/utskiftninger bør påregnes.

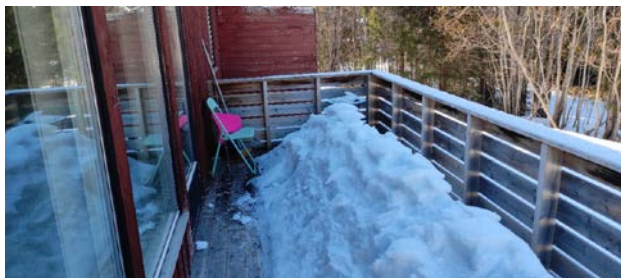
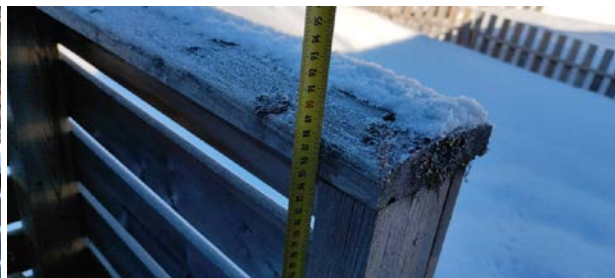
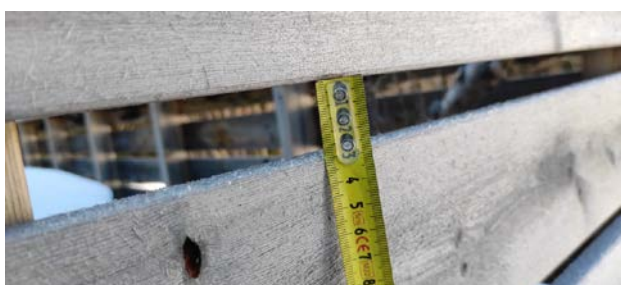
## Balkonger, terrasser og rom under balkonger - A

Altan på ca. 11 m2 med liggende rekkverk. Rekkverket har en høyde på ca. 88 cm. Konstruksjon av tre innfestet i bygningskroppen og fundamentert på støpte peler. Adkomst fra hage og via dør fra stuen.

Rekkverk på balkonger, tribuner, passasjer o.l. skal være minst 1,0 m høye. Der høydeforskjellen er mer enn 10,0 m til terreng eller underliggende plan, skal rekkverk være minst 1,2 m høye.

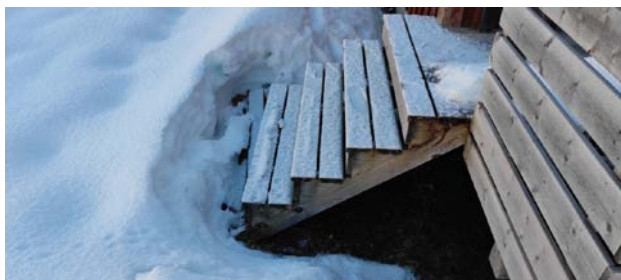
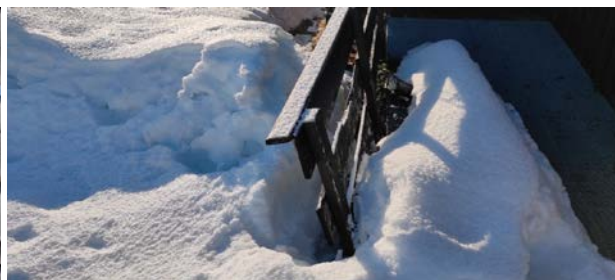
## Utvendige trapper - A

Trapp av tre til altan.

Rekkverket på rampe bør utbedres.

**Kostnadsestimat: Under 10 000**

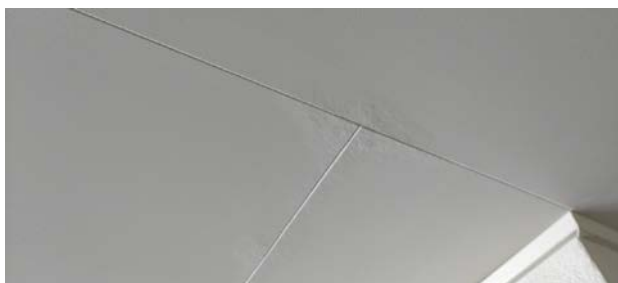
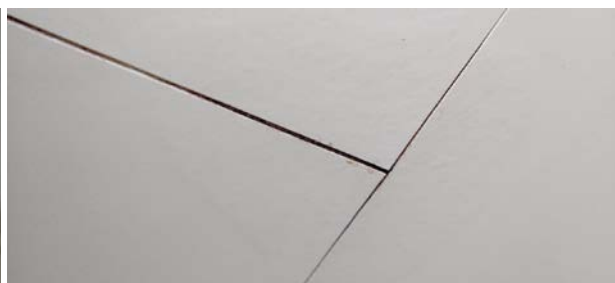
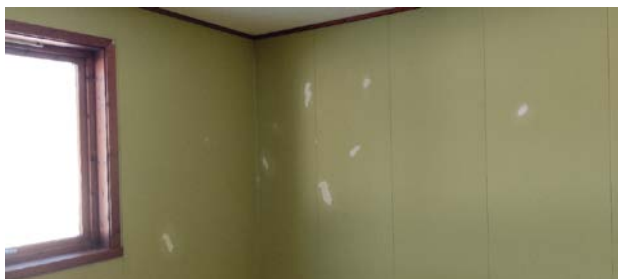
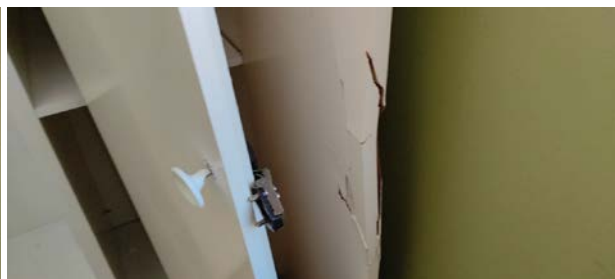
### Overflater - A

Det er fuktsvell i enkelte himlingsplater.

Skader i vegg på soverom.

Skadet garderobeskap dør.

Overflater må utbedres eller skiftes.

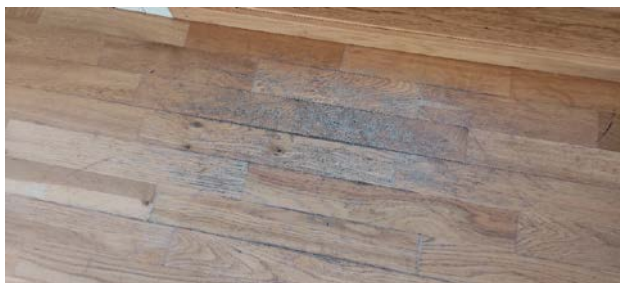
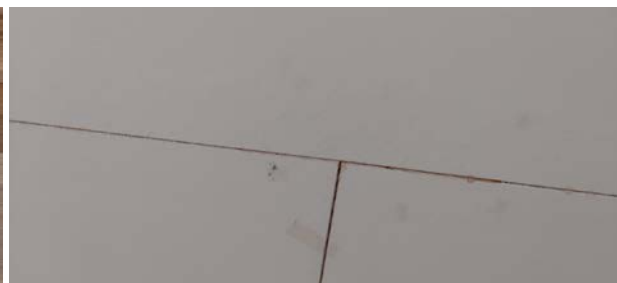
## Overflater - B

Slitasje på parkett gulvet.  
Fuktsvell i enkelte himlingsplater.

Overflater må utbedres eller skiftes.

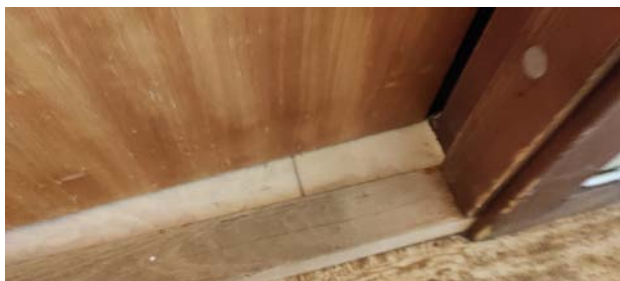
## TG 2 Innvendige dører - A

- Det er påvist avvik som tilsier at det bør foretas tiltak på enkelte dører.

Døren bør justeres.

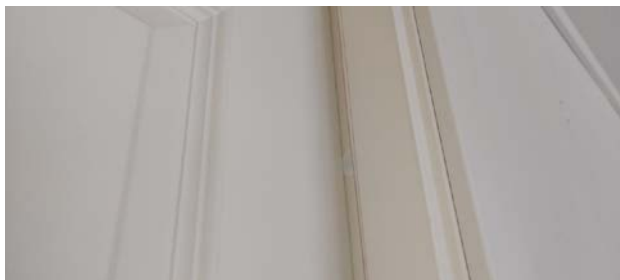
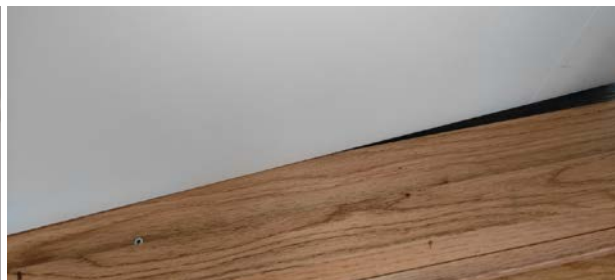
## TG 2 Innvendige dører - B

- Det er påvist avvik som tilsier at det bør foretas tiltak på enkelte dører.

Dørene bør justeres.

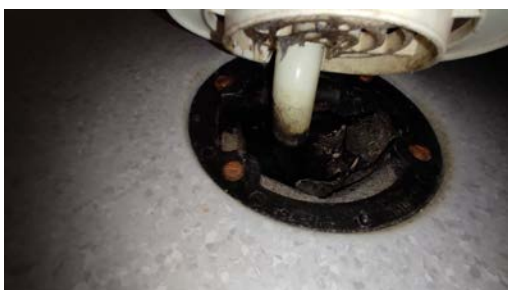
Kontroll av sluk.

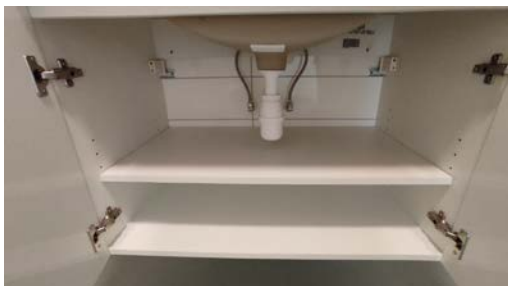
Kontroll av røropplegg.

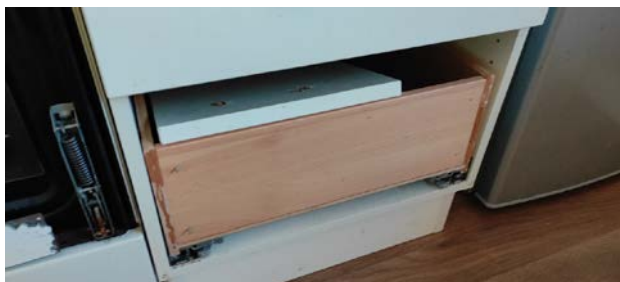
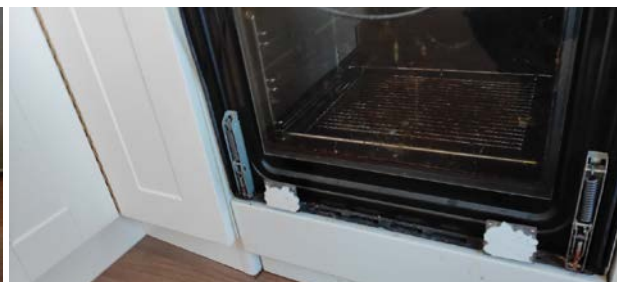
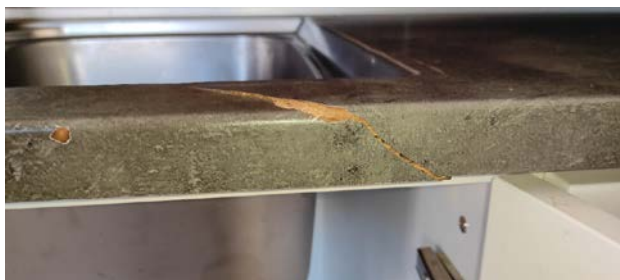
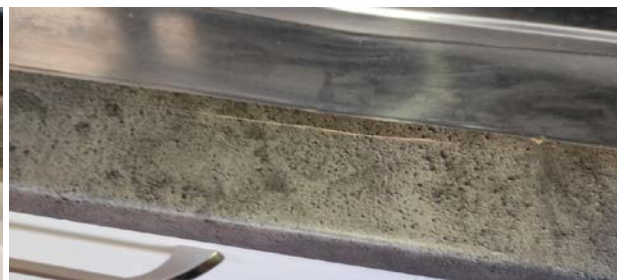
- Det er påvist at overflater/kjøkkeninnredning har omfattende skader.

Skuffefront må monteres.

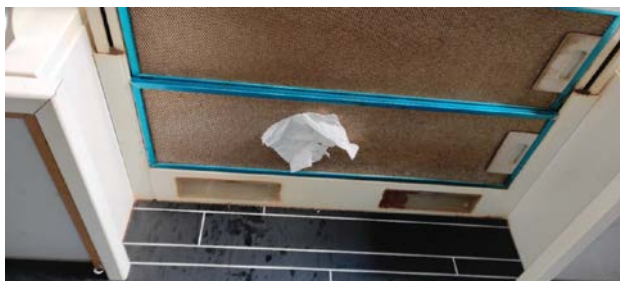
### 1. ETASJE A > STUE/KJØKKEN

- Det er ikke lys i ventilatoren.

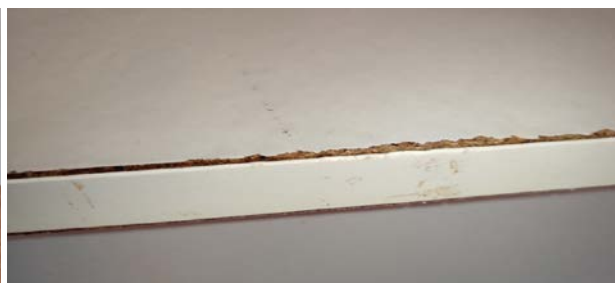
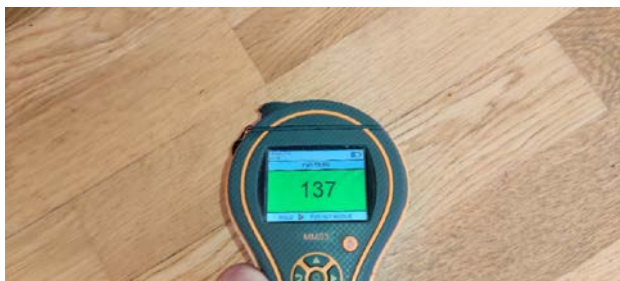
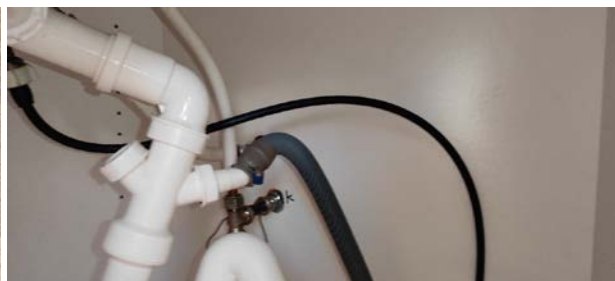
## 1. ETASJE B > STUE/KJØKKEN

- Det er påvist fuktskjolder/svelling i bunnplate i benkeskap.

- Det er ikke behov for utbedringstiltak.

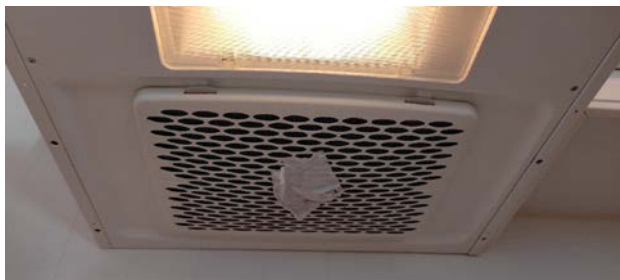
Funksjonstest av ventilator.

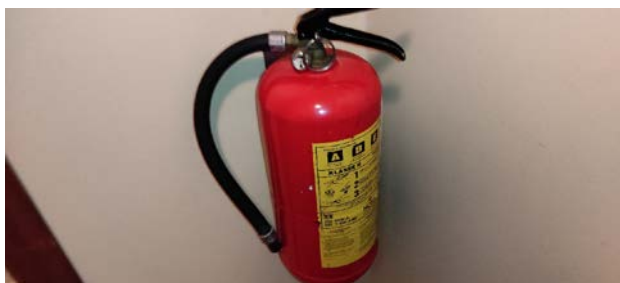
## TG 3 Branntekniske forhold - A

1. Er det mangler for brannslukningsutstyr i boligen iht. forskriftskrav på søknadstidspunktet, men minst Byggeforskrift 1985?  
**Nei**
2. Er det skader på brannslukkingsutstyr eller er apparatet eldre enn 10 år?  
**Ja**
3. Er det mangler på røykvarsler i boligen iht. forskriftskrav på søknadstidspunktet, men minst Byggeforskrift 1985?  
**Ja Det må monteres røykvarsler.**
4. Er det skader på røykvarslere?  
**Nei**
