Tilstandsrapport

Enebolig med sokkelleilighet og garasje

Staurhuslia 23 A og B, 1940 BJØRKELANGEN

Befaringsdato: 13.04.2026

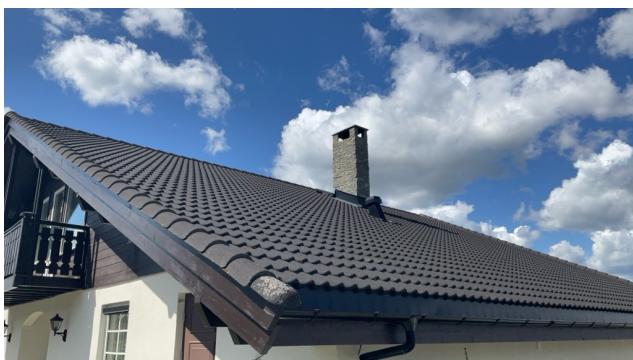
! TG 1 Takkonstruksjon/Loft

Takrenner, nedløp og beslag av metall. Fra byggeåret. Det er ru takstein på taket og da er det ikke nødvendig med snøfangere.

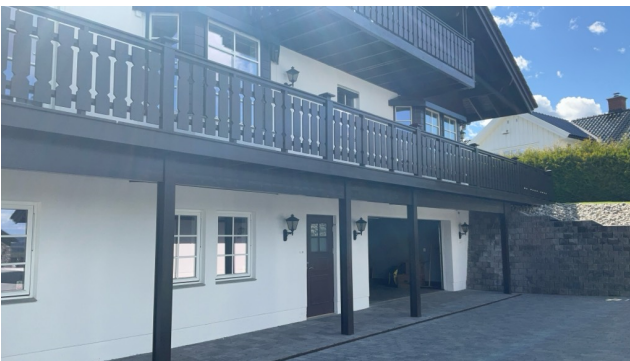
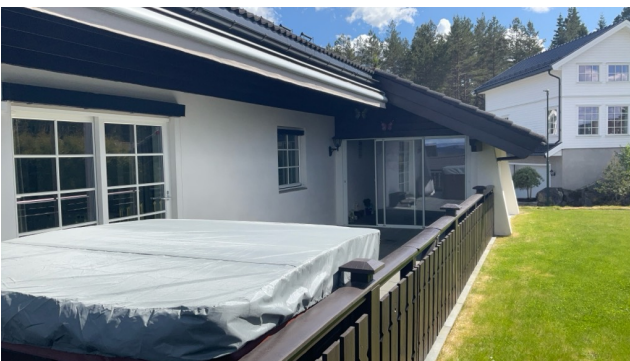
📍 TG 1 Balkonger i 2. etasje

Terrasse i trekonstruksjon på punktfundamentering med stolper av tre. Spaltegulv av tre og rekkverk i trekonstruksjon. Del av terrasse har betonggulv med skiferfliser. På del av terrasse er det takoverbygd hagestue med skyvedører av aluminium med glassfelt.

Det er Jacuzzi/boblebad på terrassen, men denne er av uviss funksjonalitet og standard.

Terskelbeslag bør monteres på balkongdørene i 2. etasje.
Det bør monteres terskelbeslag på begge dørene for å hindre vanninntrengning i konstruksjonen, da manglende beslag kan føre til fuktskader og redusert levetid på bygningsdelene.

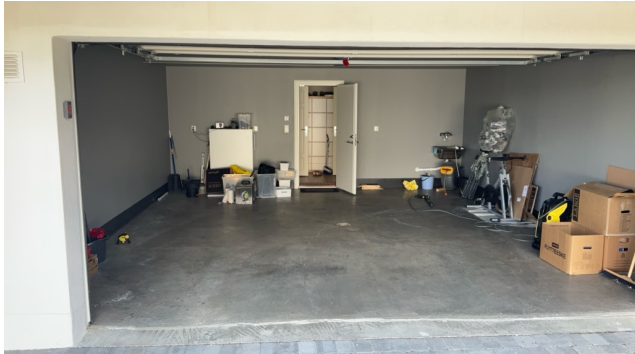
Det er sluk i gulvet, men det er ikke etablert oljeutskiller iht. krav.
Det er riss/sprekker i betonggulvet.

Det må etableres oljeutskiller på avløpet for å lukke avviket og for å tilfredsstille krav.

Dersom sprekke i gulvet forandrer seg bør det gjøres tiltak - dette kan da tyde på setninger/bevegelser i grunnen.

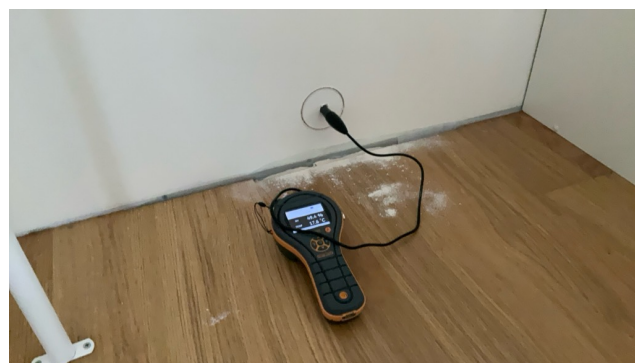
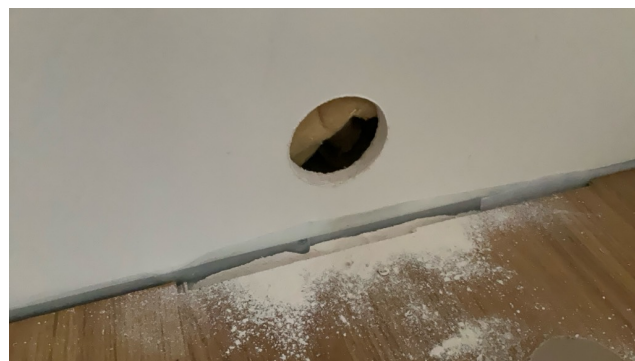
TG 1 Rom Under Terreng

Det ble målt relativ luftfuktighet i veggen og det ble gjort visuell inspeksjon.

Det ble ved målinger og visuell inspeksjon ikke påvist tegn på fuktskader.

På generelt grunnlag bemerkes det at innredning av kjelleretasje/rom under terreng er risikokonstruksjon med tanke på fuktskader.

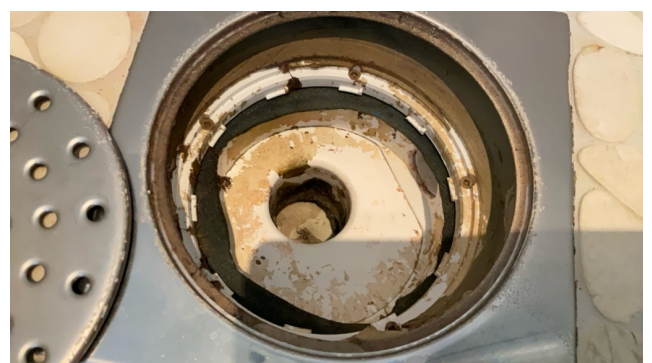
Det er synlig slukmansjett/membran under klemringen i sluket.

Sluk og membran er fra byggeåret.

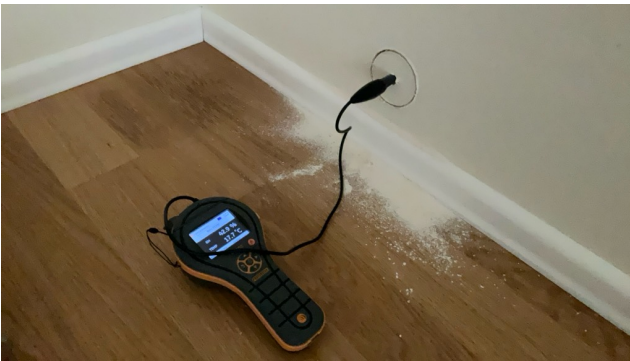
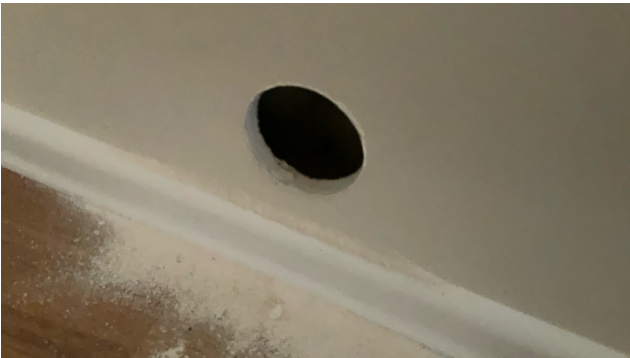
Hulltaking er foretatt uten å påvise unormale forhold.
Hulltaking ble foretatt i vegg fra gang mot dusjnise bad.
Det ble målt relativ luftfuktighet i veggen og det ble gjort visuell inspeksjon.
Det ble ved målinger og visuell inspeksjon ikke påvist tegn på fuktskader.

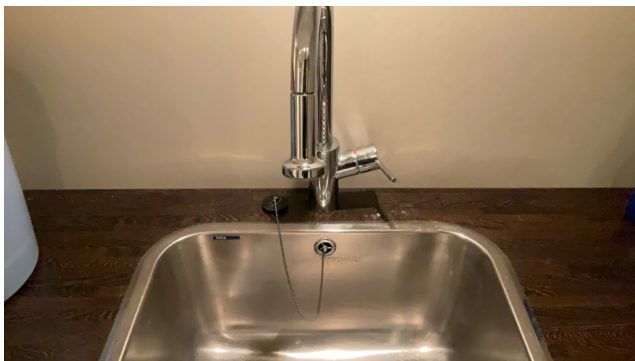
Avviket gjelder vegger i våtsone (rundt vaskekum).

- Det må etableres tilfredsstillende membran/tettesjikt i våtrommets våtsone. Alle forhold med tettesjikt, våtsone, sluk m.m. må dokumenteres. Manglende membran/tettesjikt medfører risiko for lekkasjer og fukt i konstruksjonen.
- Andre tiltak:

Det må etableres membran i våtsonen (rundt vaskekummen) for å lukke avviket.

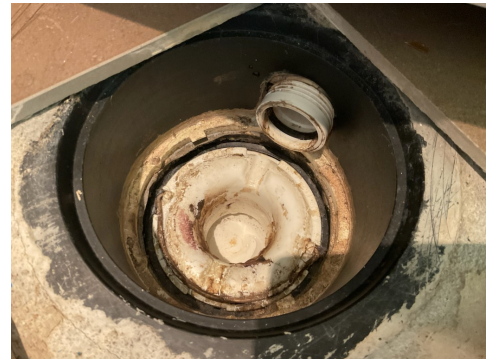
Det er plastsluk og banemembran med ukjent utførelse. Det er synlig banemembran under klemringen i sluket. Sluk og membran er fra byggeåret.

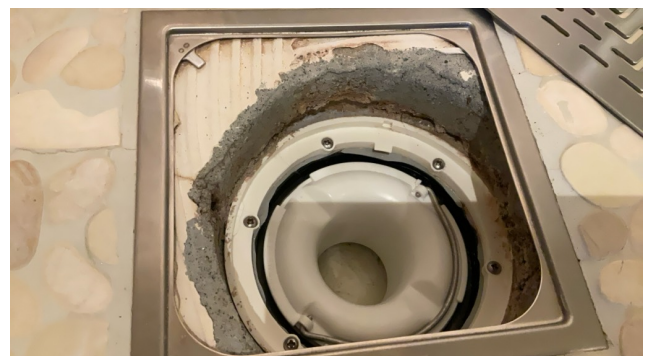
Det er plastsluk og banemembran med ukjent utførelse.
Sluk og membran er fra byggeåret.
Det er synlig banemembran under klemringen i sluket.

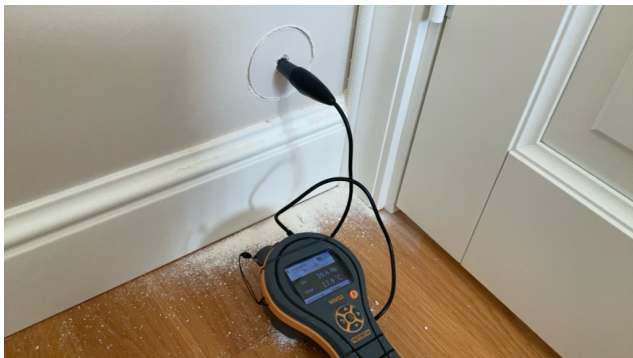
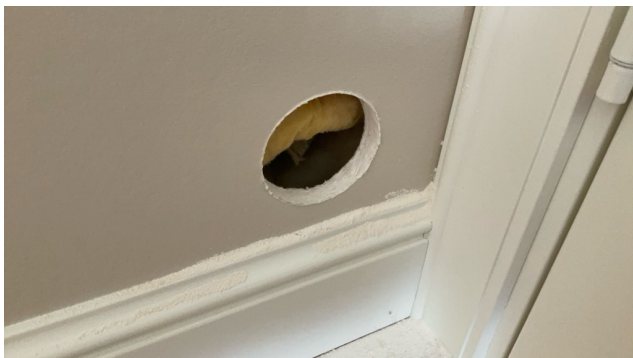
Hulltaking er foretatt uten å påvise unormale forhold. Hulltaking ble foretatt i vegg fra soverom mot dusjnise bad. Det ble målt relativ luftfuktighet i vegggen og det ble gjort visuell inspeksjon. Det ble ved målinger og visuell inspeksjon ikke påvist tegn på fuktskader.

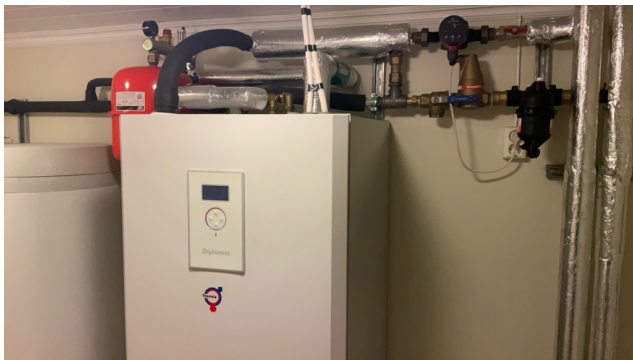
Det er installert vann til vann bergvarmepumpe (borehull på eiendommen).
Anlegget forsyner vannbåren gulvvarme til rom i U. etasje, 1. etasje samt til badrom i 2. etasje (iht. tidligere takst).
Anleggets tilstand er ikke vurdert, men var i normal drift på befaringen.
Det er avholdt service og utbedringer på anlegget i 2025 av rørlegger Aarstad og Sønner AS iht. eier.

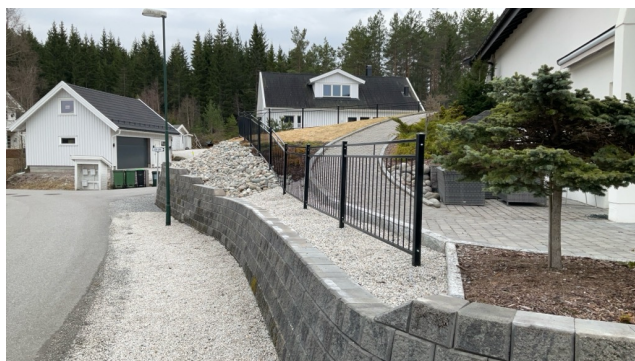
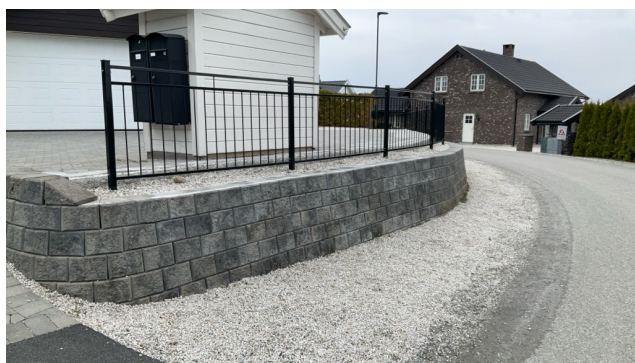
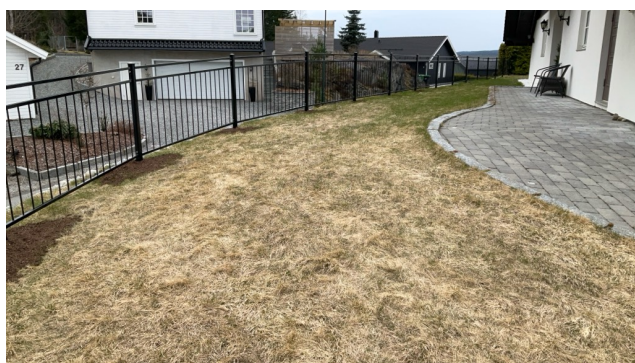
Forstøtningsmurer er av betongstein. Gjerde av lakkert metall.

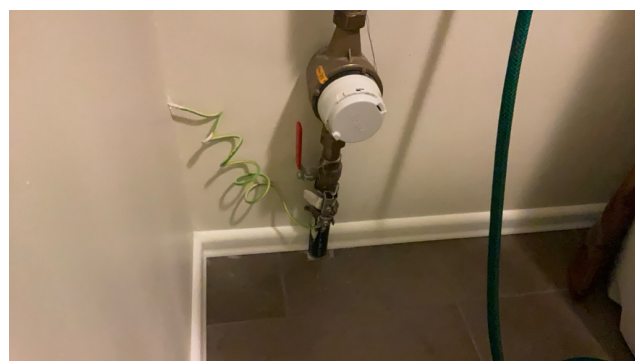
Utvendige avløpsrør er av plast og utvendige vannledninger er av plast (PEL), fra byggeåret.

Boligen er tilknyttet offentlig vann og avløp via private stikkledninger.

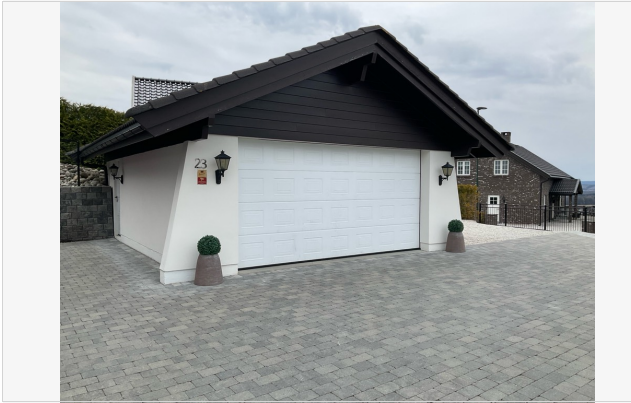
Garasje

Det er riss/sprekker i betonggulvet.
