# Tilstandsrapport

Enebolig

Storlidalsvegen 8, 7342 LØNSET

Befaringsdato: 30.09.2025

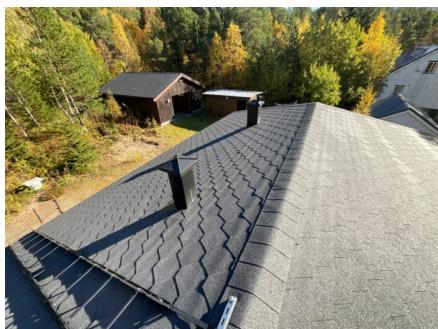
### Nedløp og beslag

Takrenner og nedløp er med galvaniserte beslag. Takhatter er med plastisolert stål. Takfotbeslag og takhatter er skiftet i forbindelse med pappshingel i 2020.

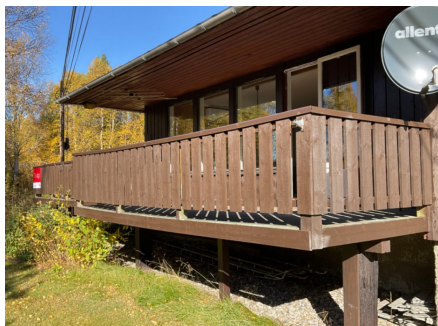
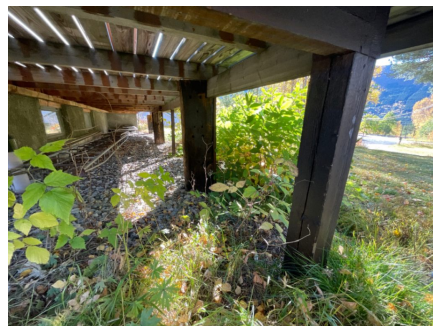
## TG 3 Utvendige trapper

Opp til inngang er det trapp av mur med skiferheller.  
Opp til terrasse er det tretrapp.  
Trapp til kjeller er med betong/ mur.

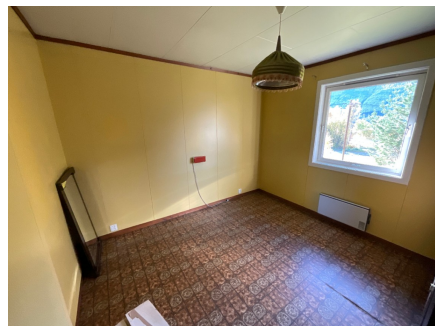
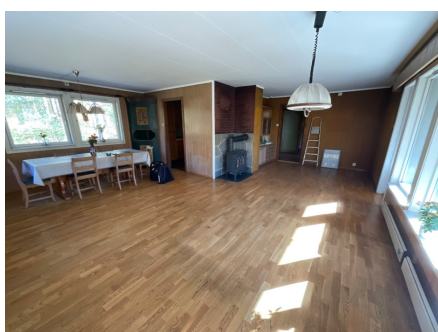
## TG 2 Etasjeskille/gulv mot grunn

Etasjeskiller er av lettbetongelementer som er påforet i 1. etasje.

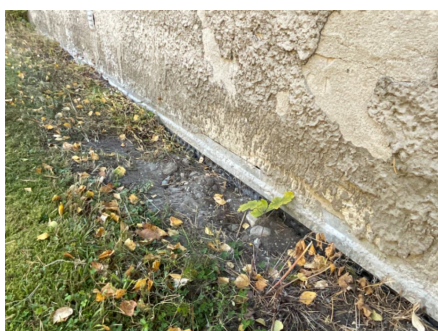
### Grunnmur og fundamenter

Bygningen har grunnmur i lettklinkerblokker, ukjent hvilke fundamenter under denne, som er utvendig og innvendig murpusset på åpne flater.

- Ikke behov for umiddelbare tiltak, men sprekker bør overvåkes over tid og tiltak må vurderes ut fra hvordan dette utvikler seg.
