Storlidalsvegen 8, 7342 LØNSET

## Enebolig med flere garasjer på stor tomt i landlige omgivelser sentralt på Lønset

**Salgsobjekt:** Enebolig  
**Eierform:** Eiet  
**Byggeår:** 1979  
**BRA-i/BRA Total** 187/294 m<sup>2</sup>  
**Tomtstr.:** 1 633,3 m<sup>2</sup>  
**Soverom:** 3  
**Antall rom:** 5  
**Gnr./bnr.** Gnr. 167, bnr. 16  
**Oppdragsnr.:** 1703250080

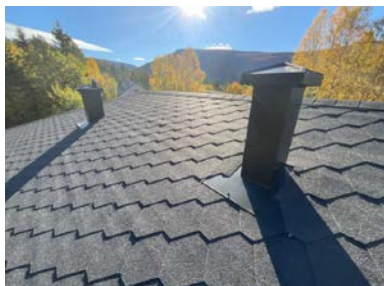
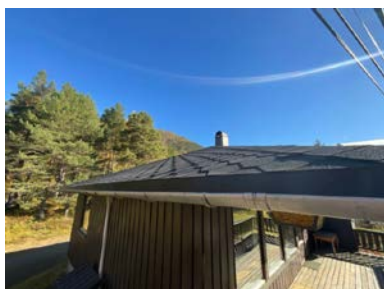
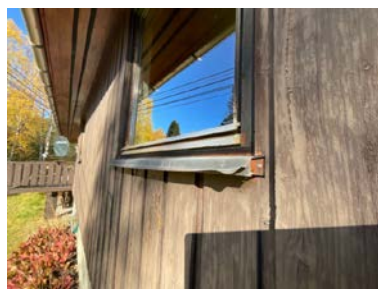
Plastisolering har løsnet fra blikk.

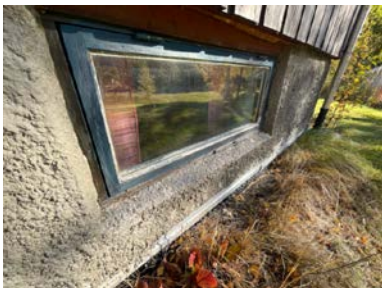
- Karmene i vinduer er slitte og det er sprekker i treverket.

Slitte kjellervinduer

- Det må påregnes noe vedlikehold og at enkelte vinduer må skiftes ut.
- Ut ifra alder må vedlikehold og oppgraderinger påregnes.

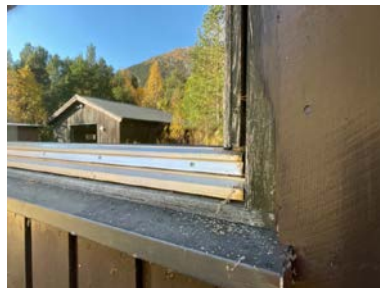
Slitte vinduskarmer

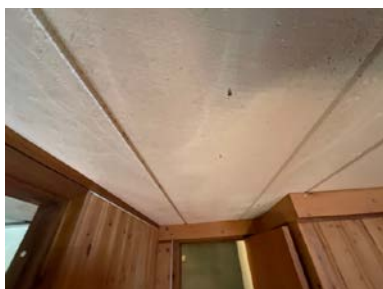
- Det er målt høydeforskjell på mellom 15-30 mm gjennom hele rommet. Tilstandsgrad 2 gis med bakgrunn i standardens krav til godkjente måleavvik.

- Dette er ikke uvanlig for boliger av sådan alder, og skyldes normalt noe underdimensjonering/ ujevn dimensjonering av materialer.

Etasjeskille av lettbetong/ siporex

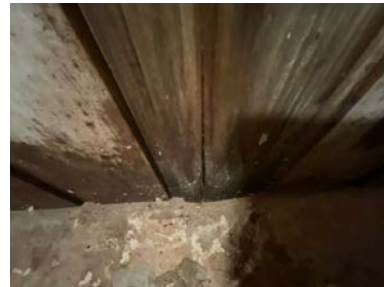
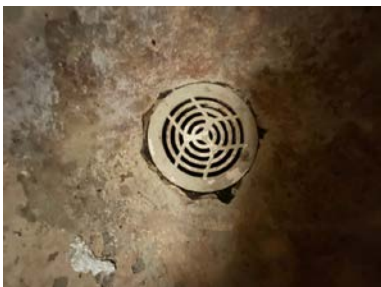
Rommet fremstår med betong på gulv og panel på vegg. Det er opplegg til dusj. Rommet har vært benyttet som dusj-rom. Det er tydelige fukt/ råteskader på vegg i området dusj.

Som følge av at det ikke er etablert vanntettesjikt på gulv og vegg har dette ført til vannskader/ råte på vegg bak dusj. Det må påregnes skjulte skader i konstruksjon også.

Vegger inn mot dusj må påregnes rives da disse er fukt/ råteskadet.

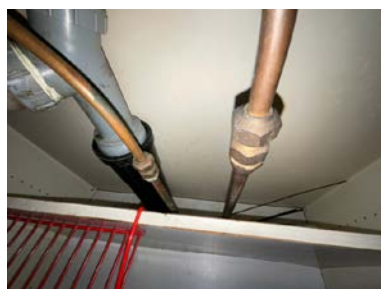
Kobber rør i kjøkkenben

- Det er ikke behov for utbedringstiltak siden anlegget fungerer i dag, men ut ifra alder kan skader plutselig oppstå på eldre anlegg.

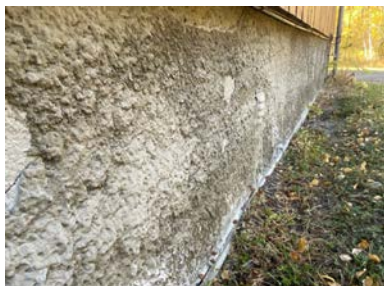
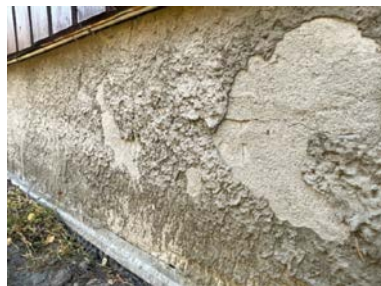
- Det er registrert horisontalriss som er symptom på jordtrykk.

Det er horisontalriss på vegg som går mot bakside/ inngang, samt at mur ved trappeløp til kjeller er oppsprukket i nedre del. Det er slipp på murpuss enkelte steder på grunnmur over bakkeplan.

- Ikke behov for umiddelbare tiltak, men sprekker bør overvåkes over tid og tiltak må vurderes ut fra hvordan dette utvikler seg.
