# Tilstandsrapport

Fritidsbolig

Teinvassåsvegen 604, 3528 HEDALEN

Oppdragsnr.: 19145-1372

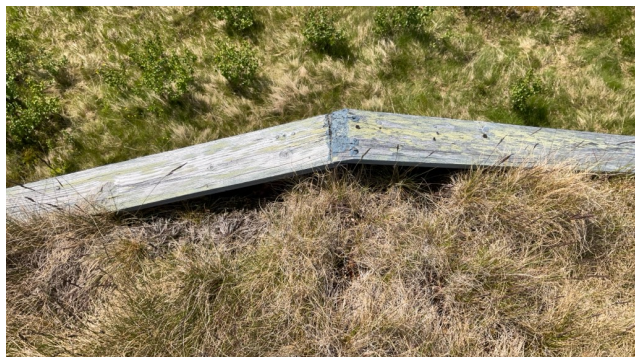
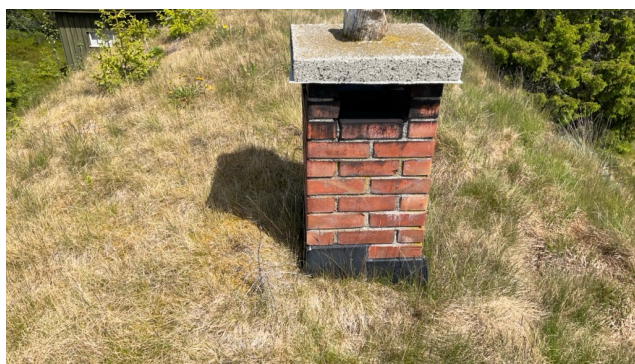
## ! TG 2 Veggkonstruksjon

Opprinnelig del/ hoveddel består av laftet tømmer med diameter på ca 5 tommer. Tilbygg er oppført i bindingsverk. Bindingsverk har stående trekledning rett på vindsperre med lusinger som musesperre.

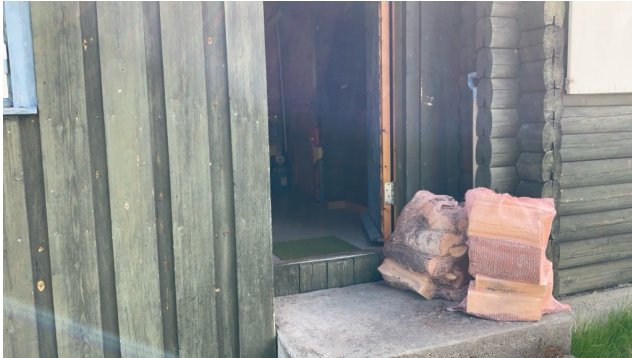
## ! TG 1 Balkonger, terrasser og rom under balkonger

I stuegavl er det markterasse med heller på terreng. Gressgroing mellom heller. Noe ujevnheter.

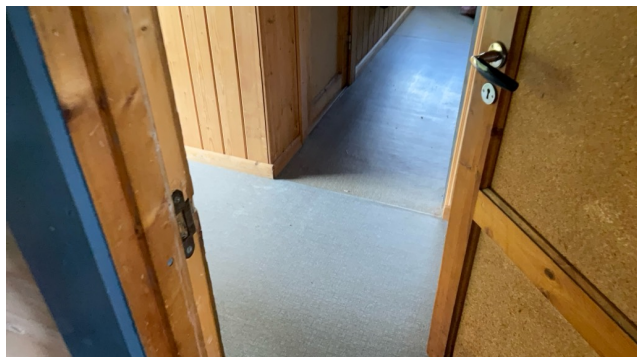
## ! TG 2 Etasjeskille/gulv mot grunn

Bygget har etasjeskiller mot kryprom av trebjelkelag anlagt på ringmur og midtmur/ midtbejelke. Det er luke i gulv til kjellerkopp under bjelkelag. Kjellerkopp med betonggulv og murkanter.

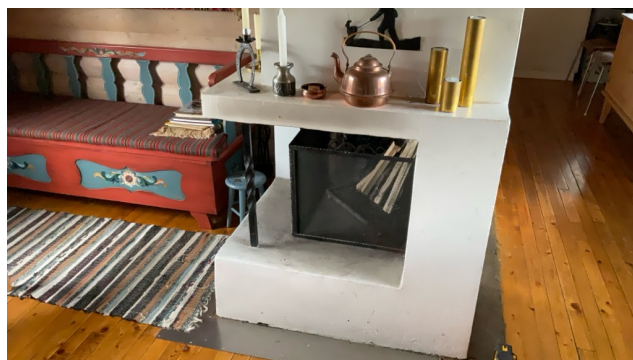
Det presiseres at det fra 2019 ble påbudt med feig og tilsyn av piper/ ildsteder på fritidsbebyggelse. Det er ikke gjennomført tilsyn/ feiging her. Eier har hatt kontakt med feievesenet som antyder at tilsyn vil kunne bli gjennomført i løpet av sommer/ høst 2025. Ved et slikt tilsyn kan det avdekkes forhold som ikke er tilgjengelig eller synlig ved en visuell inspeksjon. Kan for eksempel være forhold i pipeløp.

Dokumentasjon vedrørende krav til avstand mellom vedovn og brennbart materiale må innhentes/ sjekkes.

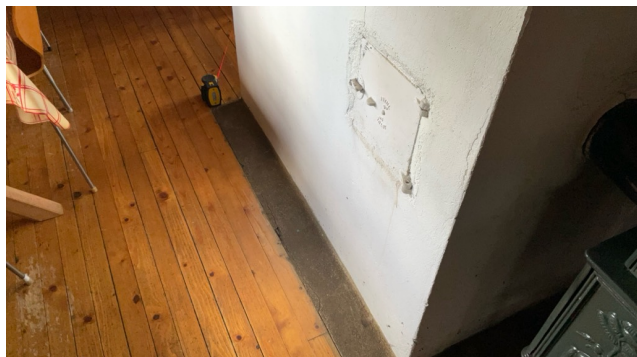
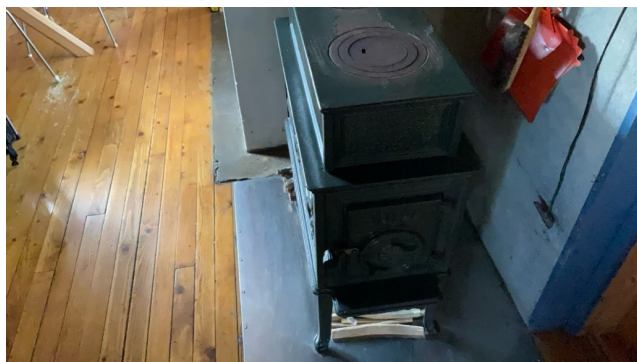
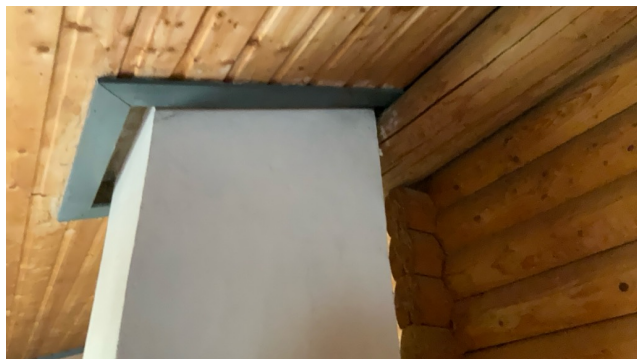
## ! TG IU Kryp Kjeller

Kryprom inne i ringmur under bjelkelag mot terreng. Lav høyde.

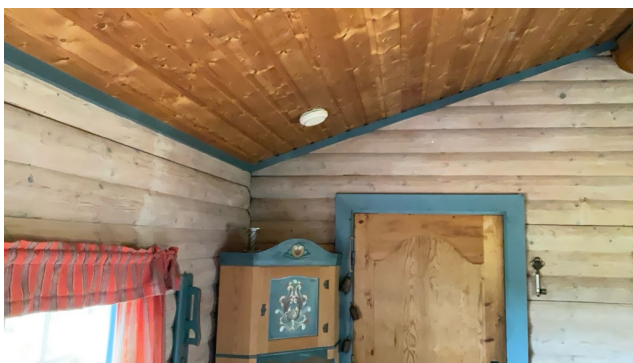
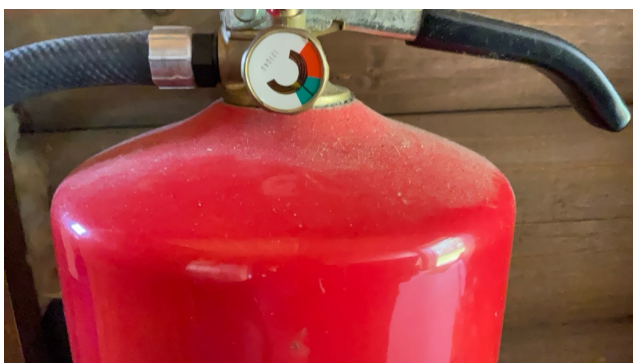
**Nei** Det er ikke registrert skade på røykvarslere, disse må uansett kontrolleres med jevne intervaller for å sikre at funksjon er inntakt til en hver tid.
