# Sjarmerende tømmerhytte ved Bergevatnet – Stor tomt, usjenert beliggenhet og flott utsikt.

# Tilstandsrapport

Befaringsdato: 26.06.2025

Rapportdato: 18.07.2025

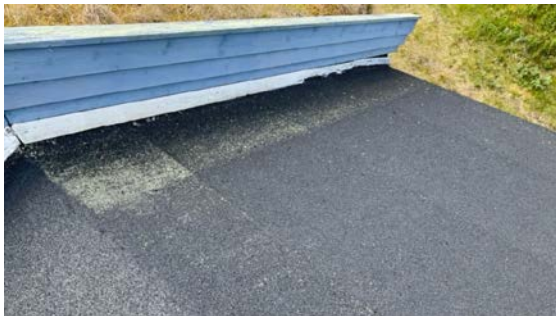
Det er registrert råteskader i vindskier blant annet over tilbygg.

Vindskier må påregnes byttet for å fjerne råte.

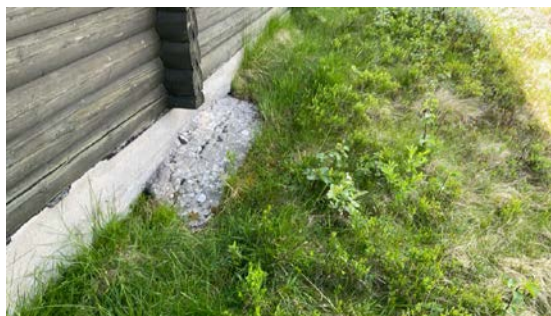
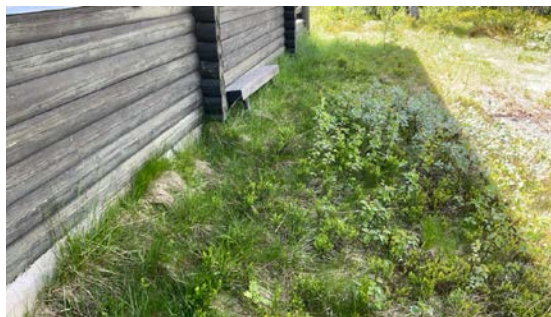
### TG 2 Grunnmur og fundamenter

Undet hoveddel er det ringmur av betong. Under tilbygg er det pilarer støpt i støperør av eternit.

Tiltak med justering av terrengoverflate som heller mot bygget anbefales.
