Monsrudvegen 207, 2265 NAMNÅ

Nøkkelinformasjon

Befaringsdato: 25.02.2026

Rapportdato: 13.04.2026

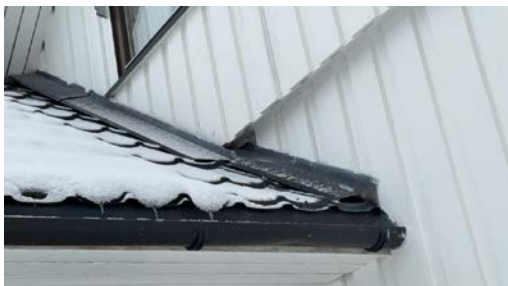
Beslag ligger utenpå kledning og har begynt å løsne.

Fastmontering av beslag som løsner.

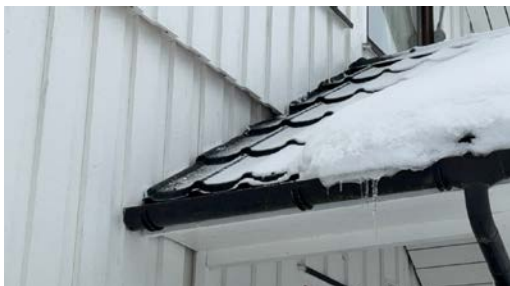
Det er ikke tett overgang mellom tak og vegg på veranda mot øst.

Vedlikehold etter behov.

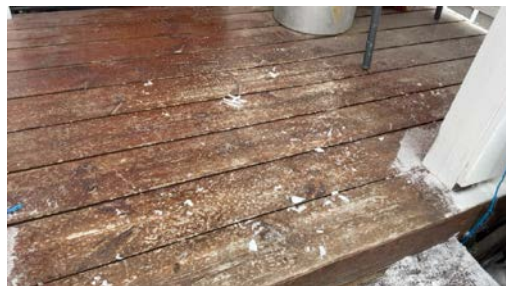
Eksempel på slitasje på veranda mot øst.

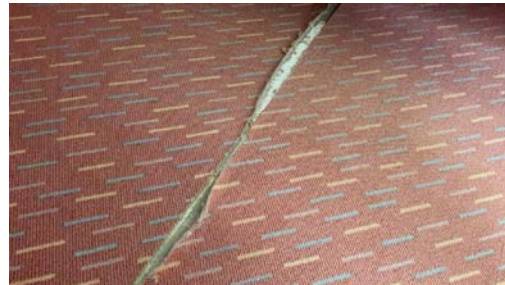
Teppe løsner i skjøt.

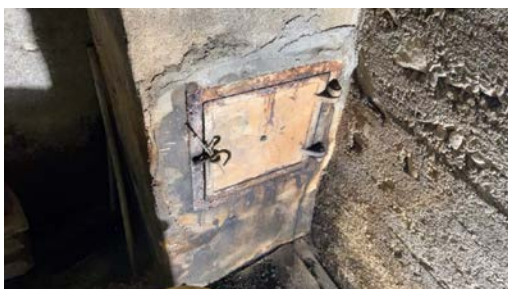
Sotluke i kjeller.

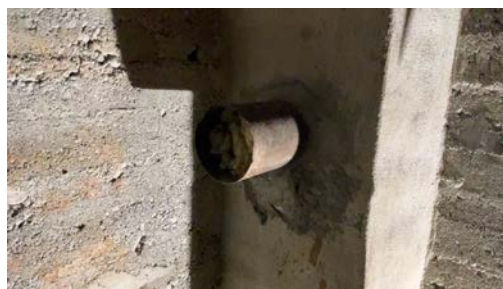
Åpent røykrør i kjeller.
