Hedumveien 402, 1930 AURSKOG

**Landbrukseiendom på 475 daa
med nydelig utsikt og fin
beliggenhet, kun 5 km fra sentrum.
Oppussingsobjekt.**

Befaringsdato: 05.09.2024

Rapportdato: 08.09.2024

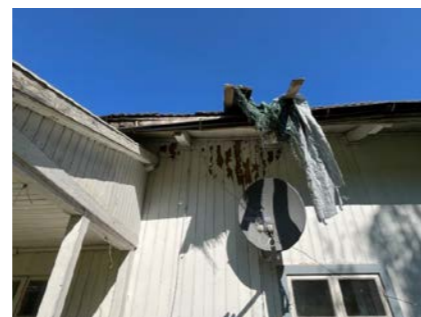
Deformasjoner på takrenne

Det må monteres nye takrenner og beslag. Overganger/gjennomføringer må tettes tilstrekkelig.

Kostnadsestimat: 50 000 - 100 000

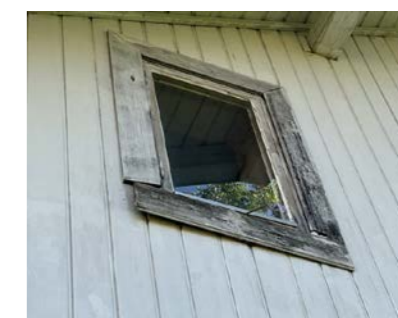
Dårlig tetting rundt vindu

Med hensyn til alder og tilstand på vinduer, må det påregnes utskifting av vinduer.

Kostnadsestimat: 100 000 - 300 000

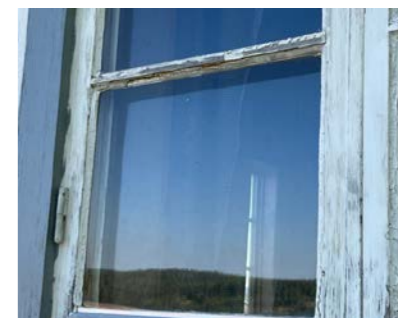
Stor værslitasje, kitt rundt glass er borte

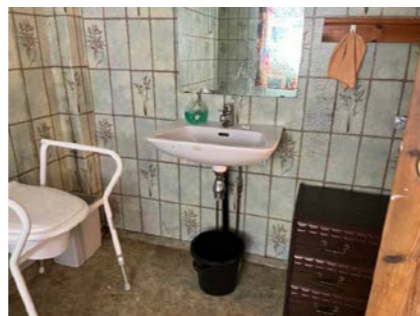
Bad 1.etg.

- Våtrom > 1.Etasje > Bad > Tilliggende konstruksjoner våtrom - Hulltaking er ikke foretatt da det allerede er påvist andre avvik i våtsonen. Vurdering av avvik: Hulltaking er ikke foretatt da det allerede er påvist andre avvik i våtsonen. Det er utslag av svertesopp i hjørner på bad. Konsekvens/tiltak: Gjennomføre ytterligere undersøkelser og foreta utbedring av skade. Konstruksjoner må undersøkes nærmere ved renovering av bad.

- Våtrommet må totalrenoveres. Alle forhold med tettesjikt, våtsone, sluk m.m. må dokumenteres.

Kostnadsestimat: 100 000 - 300 000

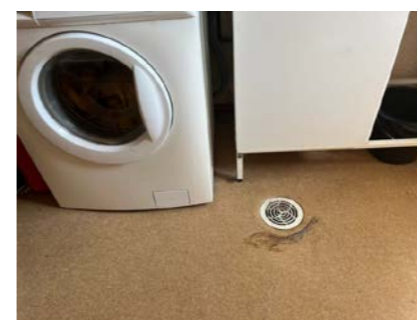
- Våtrom > 1.Etasje > Vaskerom > Tilliggende konstruksjoner våtrom - Hulltaking er ikke foretatt da det allerede er påvist andre avvik i våtsonen. Vurdering av avvik: Hulltaking er ikke foretatt da det allerede er påvist andre avvik i våtsonen. Det er hull i belegg og manglende/ødelagt tapet på vegger. Belegg har løsnet fra vegger flere steder. Konsekvens/tiltak: Gjennomføre ytterligere undersøkelser og foreta utbedring av skade. Konstruksjoner bør undersøkes nærmere ved renovering av vaskerom.

Kostnadsestimat: 100 000 - 300 000

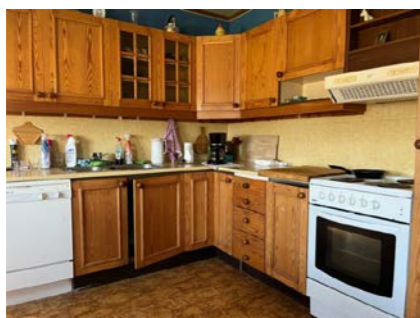
Kjøkkenet

-Kjøkken > 1.Etasje > Kjøkken > Avtrekk - Det er kjøkkenventilator med kullfilter.
Vurdering av avvik: Det er kun kullfilterventilator på kjøkkenet og heller ikke andre forserte/mekaniske avtrekksløsninger fra kokesonen. Konsekvens/tiltak: Om mulig bør det etableres mekanisk/forsert avtrekk ut fra kokesonen.

Kostnadsestimat: 100 000 - 300 000
