Tilstandsrapport

Tomannsbolig

Justermester Eriksens vei 19B , 3610
KONGSBERG

Befaringsdato: 23.03.2026

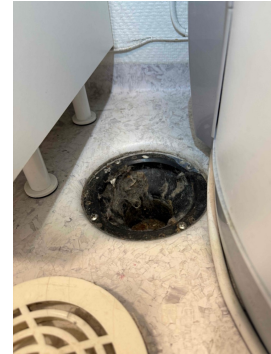
ETASJE > VASKEROM

- Overvåk tilstanden jevnlig. For å få tilstandsgrad 0 eller 1 må slukløsningen skiftes ut og sannsynligvis må også membransjiktet skiftes/utbedres. Det er imidlertid vanskelig å si noe om tidspunktet for når dette er nødvendig.
- Eldre sluk av plast er ofte utsatt for lekkasjer og særlig i overganger. Eventuelle lekkasjer kan medføre fuktskader på tilliggende konstruksjoner.

Membran/belegg og sluk bør følges opp jevnlig. Eldre membran/belegg og sluk har økt sannsynlighet for svikt, noe som kan føre til omfattende skader dersom det oppstår lekkasje.

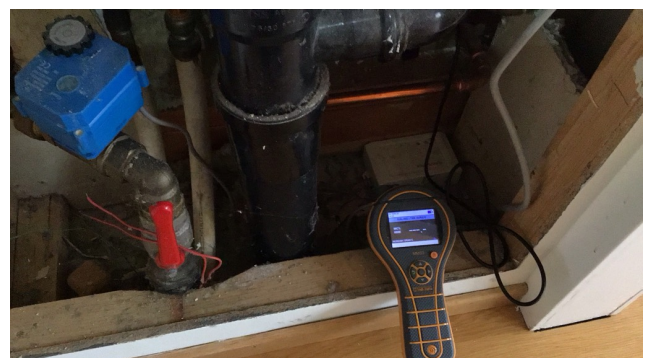
ANDRE ETASJER > BAD

Måling er foretatt i vegg innenfor luke mot vaskerom, uten at det er påvist unormale forhold. Fuktkvotemåling (vekt%) i konstruksjonen ble målt til 0.

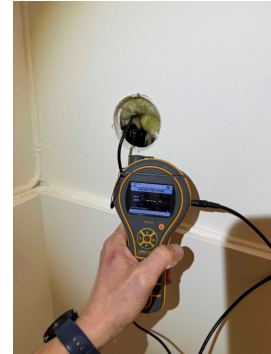
Hulltaking er foretatt uten å påvise unormale forhold. Hulltaking er foretatt ved/i trappen. Fuktkvotemåling (vekt%) i konstruksjonen ble målt til 0.
