Justermester Eriksens vei 19B, 3610 KONGSBERG

**Attraktiv og modernisert halvpart  
av tomannsbolig med solrik  
beliggenhet i et meget  
barnevennlig bomiljø - Garasje**

# Tilstandsrapport

Befaringsdato: 23.03.2026

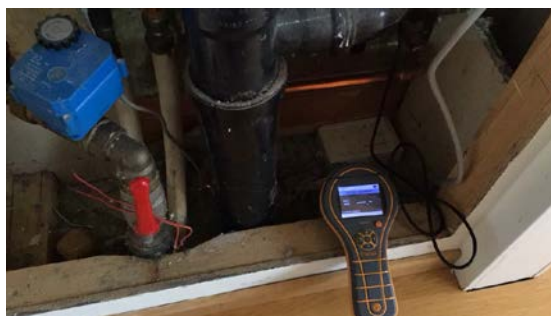
Måling er foretatt i vegg innenfor luke mot vaskerom, uten at det er påvist unormale forhold. Fuktkvotemåling (vekt%) i konstruksjonen ble målt til 0.
