**Salg**  
**Nordahl Griegs gate 26B**  
**2319 Hamar**

**Boligens tekniske tilstand:**

**Utført av:**

Dato: 17/10/2025

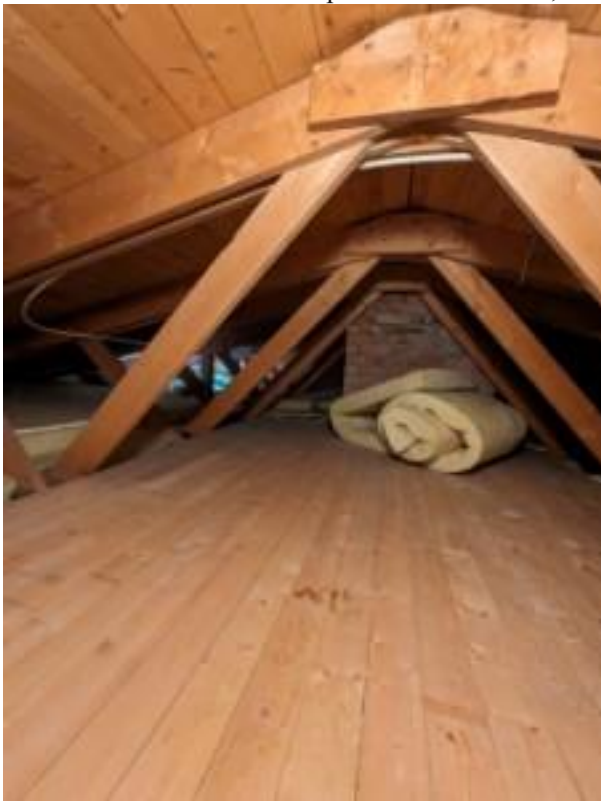
Kaldloftet fremstår som godt ventilert og tørt under befaringen.

Det ble fuktkontrollert i taksperer fra loftsluken, uten å registrere for høye fuktverdier.

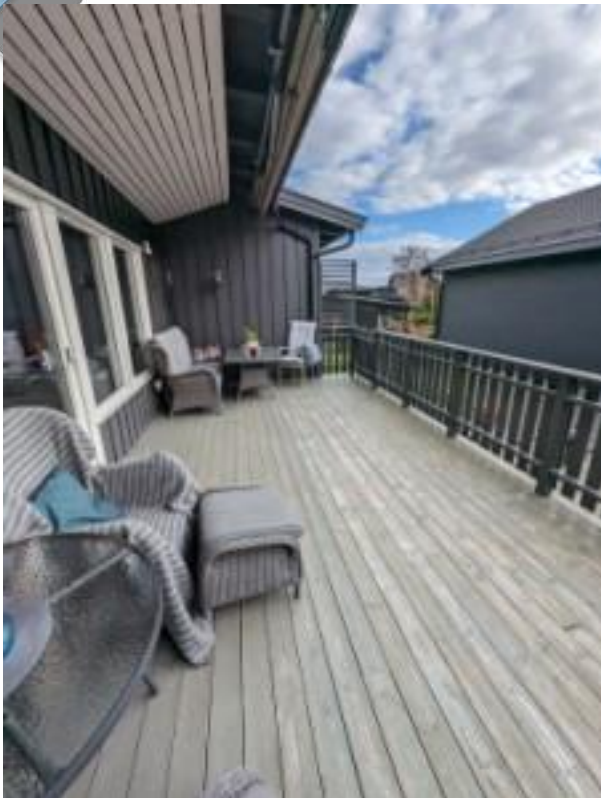
Stue: Veranda med tak over, utført med impregnerte materialer i gulv, rekkverk med grind og trapp ned til terreng.  
Terrasse nedenfor veranda.  
Terrasse platting ved inngangspartiet.

**Merknader:** Fremstår normalt vedlikeholdt.

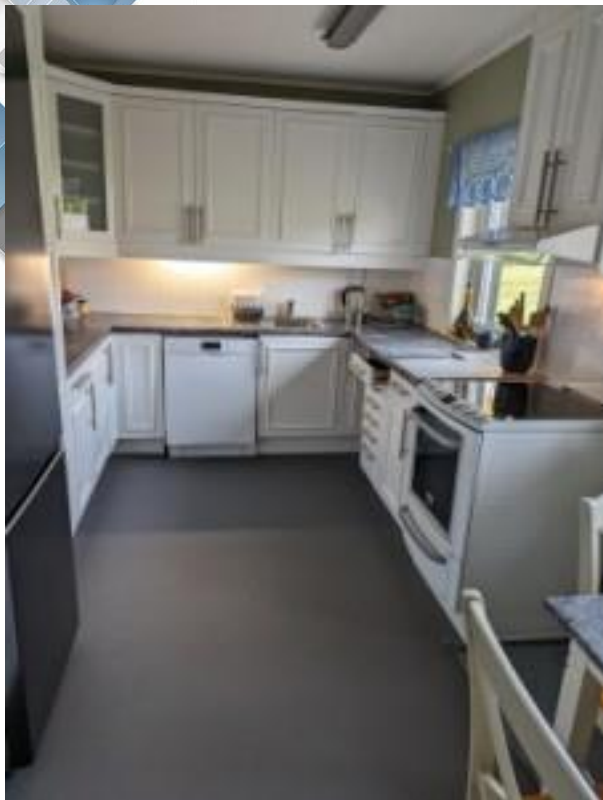
Kjøkkenet fremstår som forventet i forhold til alder og bruksslitasje.

- Justering av dører i innredningen.
