# Tilstandsrapport

Enebolig

Idrettsveien 16 B, 1087 OSLO

Befaringsdato: 24.02.2026

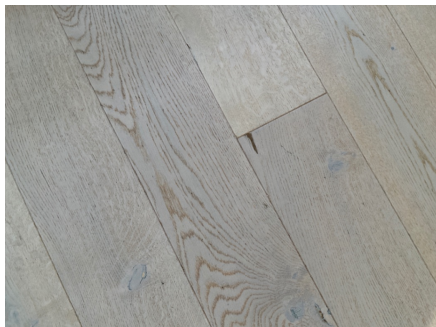
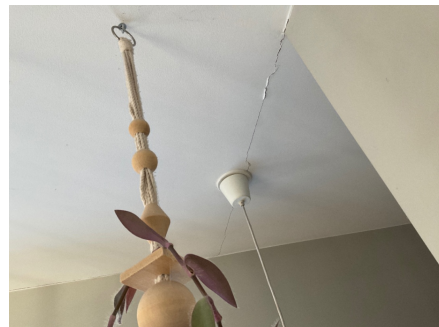
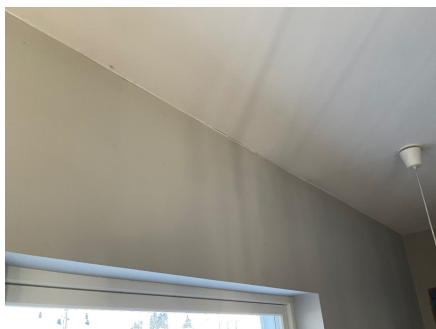
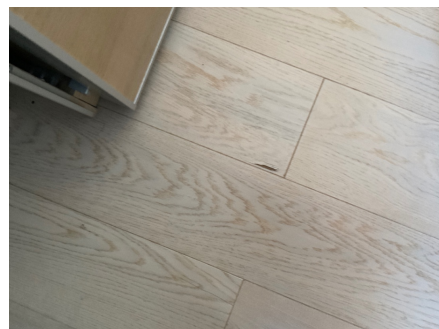
Skader/slitasje har lav konsekvensgrad. Generelt er innvendige overflater og innredninger forhold som i stor grad er av avhengig av smak, ønsker og behov. Ny eier vurderer selv behovet for innvendige oppgraderinger.

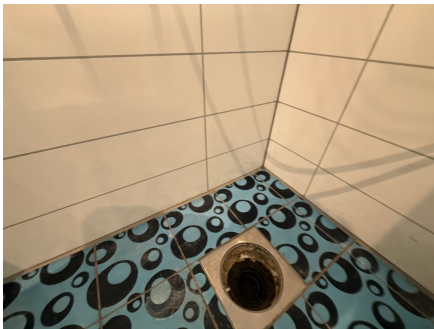
### ! TG 1 Sluk, membran og tettesjikt

Badet har plastsluk og har smøremembran med ukjent utførelse. Det foreligger ingen rapport om uavhengig kontroll, men ferdigattest foreligger for bygget og dermed har utbygger erklært at uavhengig kontroll er utført.

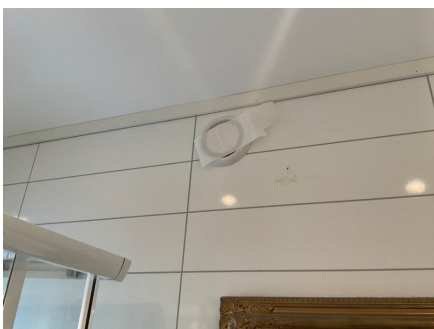
## 1.ETASJE > BAD/WC

### ! TG 1 Ventilasjon

Avtrekk via ventil på veggen, tilknyttet ventilasjonsanlegget. Spalte mellom dørblad og terskel for tilluft.

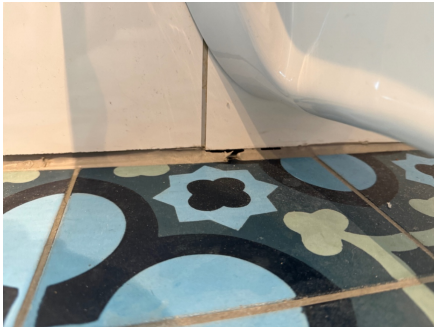
## 2.ETASJE > BAD/WC

Det anbefales at konstruksjonen bak toalettet kontrolleres for korrekt innfesting og stabilitet. Eventuell løsning med manglende forankring bør utbedres av rørlegger og tømmer. Ny elastisk fuge bør etableres etter at bevegelser er utbedret.

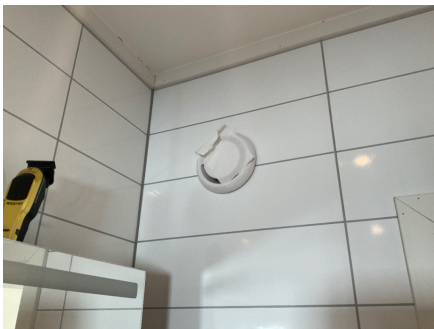
## 2.ETASJE > BAD/WC

### ! TG 1 Ventilasjon

Avtrekk via ventil på veggen, tilknyttet ventilasjonsanlegget. Spalte mellom dørbblad og terskel for tilluft.
