Idrettsveien 16B, 1087 OSLO

**Moderne enebolig fra 2017 med 4  
soverom og 2 bad | Pen, solrik  
tomt | 2 garasjeplasser |  
Barnevennlig område!**

# Tilstandsrapport

Befaringsdato: 24.02.2026

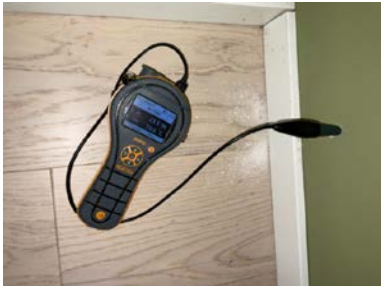
Måling av RH i hulrom viser akseptabelt nivå.

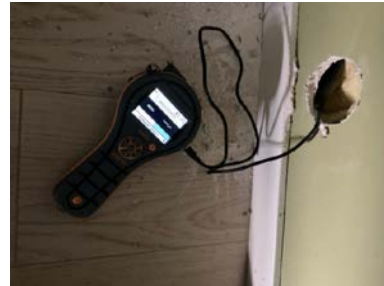
Måling med pigg i trevirke indikerer vektprosent i trevirke under 8%, som betyr at trevirket er tørt
