Idrettsveien 16B, 1087 OSLO

**Moderne enebolig fra 2017 med 4  
soverom og 2 bad | Pen, solrik  
tomt | 2 garasjeplasser |  
Barnevennlig område!**

# Tilstandsrapport

Befaringsdato: 24.02.2026

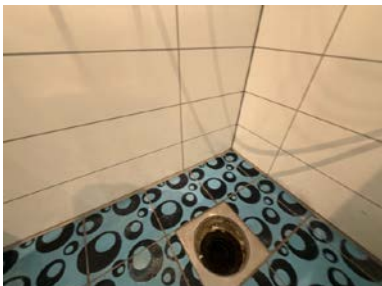
### **TG 1** Sluk, membran og tettesjikt

Badet har plastsluk og har smøremembran med ukjent utførelse. Det foreligger ingen rapport om uavhengig kontroll, men ferdigattest foreligger for bygget og dermed har utbygger erklært at uavhengig kontroll er utført.

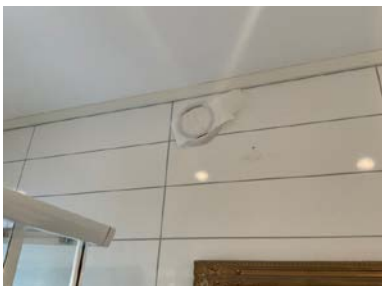
### **TG 1** Ventilasjon

Avtrekk via ventil på veggen, tilknyttet ventilasjonsanlegget. Spalte mellom dørblad og terskel for tilluft.

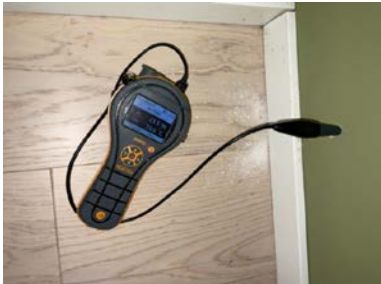
Måling av RH i hulrom viser akseptabelt nivå.

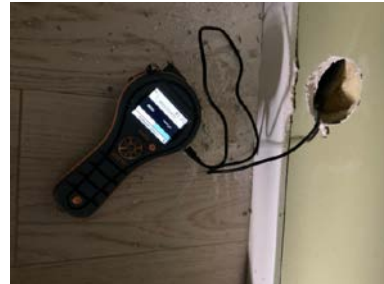
Måling med pigg i trevirke indikerer vektprosent i trevirke under 8%, som betyr at trevirket er tørt

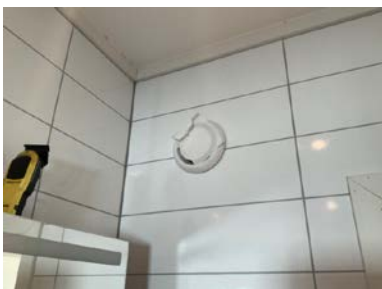
### ! TG 1 Ventilasjon

Avtrekk via ventil på veggen, tilknyttet ventilasjonsanlegget. Spalte mellom dørblad og terskel for tilluft.

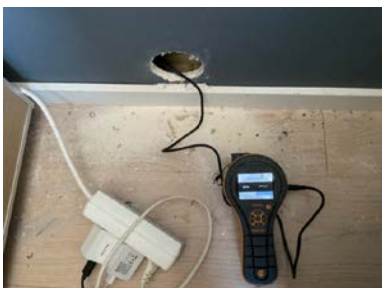
Måling med pigg i trevirke indikerer vektprosent i trevirke under 8%, som betyr at trevirket er tørt

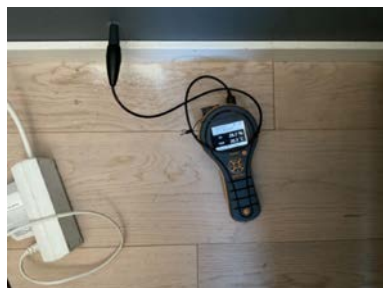
Måling av RH i hulrom viser akseptabelt nivå.
