# Tilstandsrapport

Boligbygg med flere boenheter

Hageleet 45, 4580 LYNGDAL

# gnr. 157, bnr. 43, snr. 3

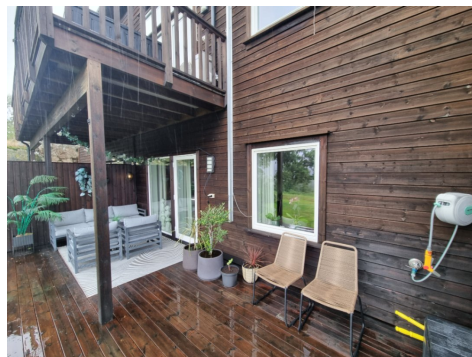
Utvendig platting på mark bygget av tre med behandle terrassebord på topp. Det er også takoverbygg på deler av terrassen.

Det er ikke registrert større avvik på befaringen dagen. Terrassen er i overordnet ok tilstand og jevnlig vedlikeholdt. Referer til egenerklæringsskjema om at terrassen er oljet i nyere tid

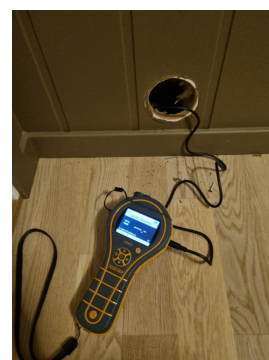
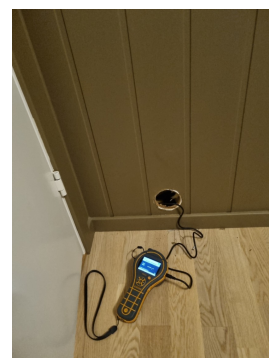
### Tilliggende konstruksjoner våtrom

Hulltaking er foretatt uten å påvise unormale forhold. Hulltaking er foretatt ved/i i skillevegg mellom bad og soverom 1. Fuktkvotemåling (vekt%) i konstruksjonen ble målt til mindre enn 6%

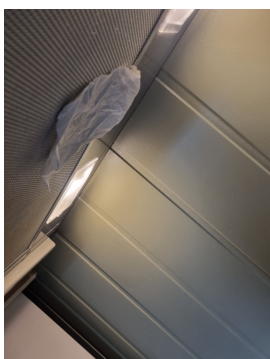
### TG 1 Avtrekk

Det er ukjent om avtrekk kjøkken går via sentralt avtrekks anlegg i bygget eller via den balanserte ventilasjonen i leiligheten. Avtrekket fungerer etter testing. Eier opplyser om at de har skiftet ut kjøkken ventilatoren i nyere tid.

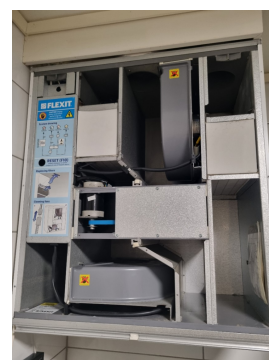
Boligen har balansert ventilasjon.

Det er ikke registrert større avvik på befaringsdagen og eier opplyser om at de har skiftet ventilasjonsfilter jevnlig, som er pr 6 mnd. Eier opplyser også om at det har vært rengjøring av ventilasjonsrørene i nyere tid.
