Tilstandsrapport

Enebolig

Nøtåsvegen 243, 2415 HERADSBYGD

Befaringsdato: 26.09.2024

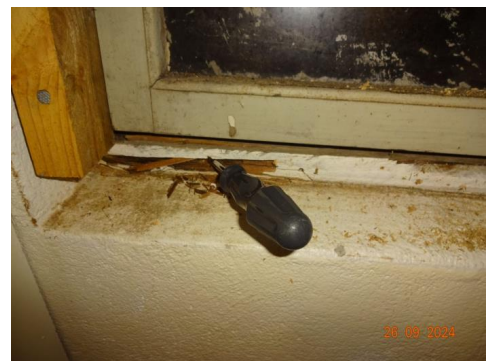
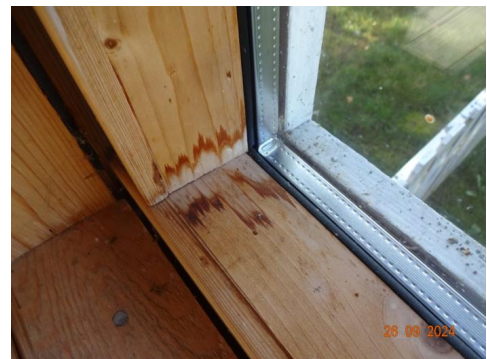
- Karmene i vinduer er slitte og det er sprekker i treverket.
- Det er påvist andre avvik:

Det er påvist råteskade i kjellervindu med adkomst til krypkjeller.

- Kondensering på enkelte glass har medført fuktskader i treverk som kan medføre utskiftningsbehov av enkelte vinduer.
- Det må påregnes noe vedlikehold og at enkelte vinduer må skiftes ut.

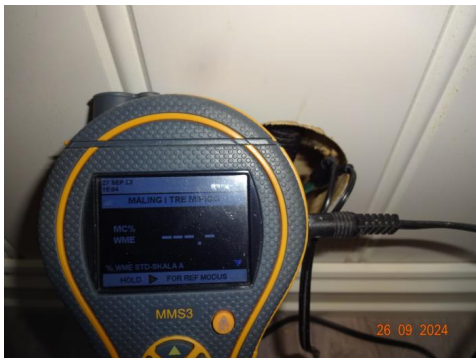
TG 1 Tilliggende konstruksjoner våtrom

Hulltaking er foretatt nederst på delevegg mot våtsonen. Ved bruk av fuktmåler ble det ikke registrert unormale verdier.
