# Tilstandsrapport

Fritidsbolig

Blåberstien 12, 2260 KIRKENÆR

# gnr. 29, bnr. 201

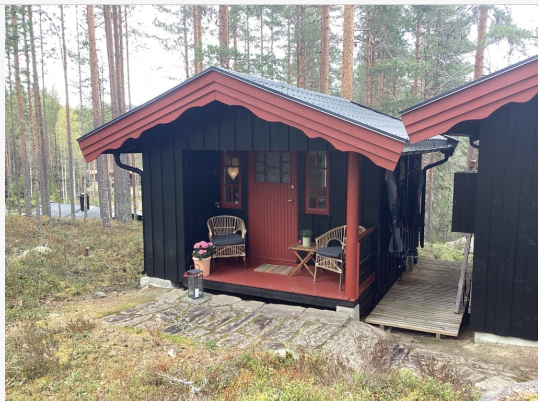
## Anneks

| 2022 | Malt overflater på vegger og i himling. Etablert toalettrom med forbrenningstolett. Malt vinduer. Installert elektrisk panelovn. Arbeider er utført av ufaglært. |

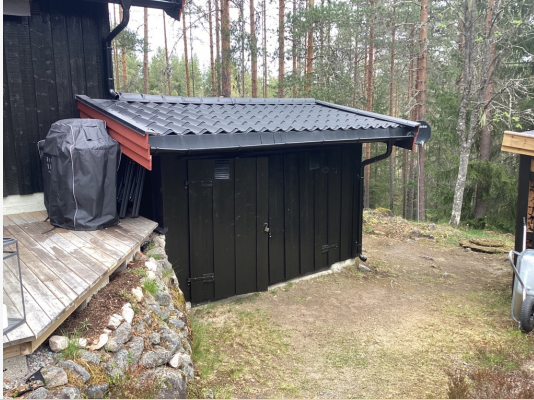
## Garasje

| 2009 | Skiftet taktekkning. Skiftet kledning på fasade mot nord. Skiftet deler av taktro. Opplyst ved forrige omsetning. |
