Tilstandsrapport

Enebolig

Krekane 2 , 5725 VAKSDAL

Rapportdato: 11.05.2026

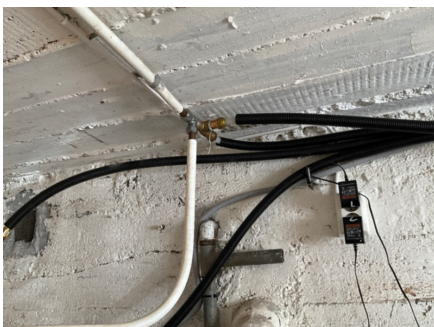
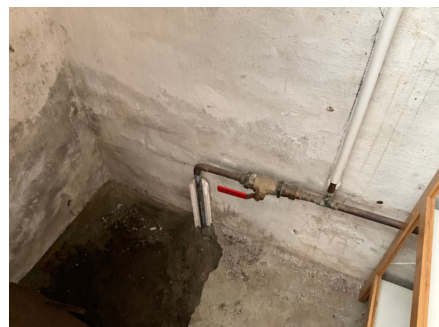
Konsekvens/tiltak

- Det er ikke behov for utbedringstiltak siden anlegget fungerer i dag, men ut ifra alder kan skader plutselig oppstå på eldre anlegg.
