Tilstandsrapport

Boligbygg med flere boenheter

Bysteinveien 19 D, 4331 ÅLGÅRD

Befaringsdato: 26.03.2025

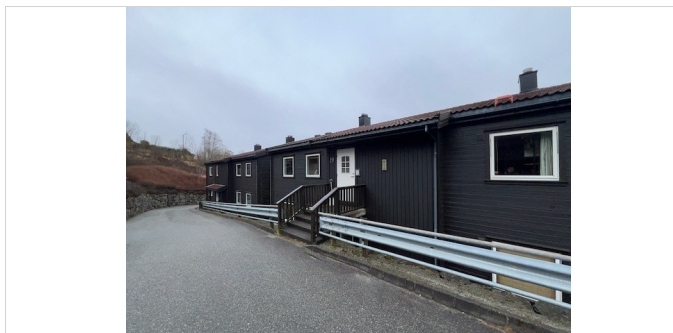
Vinduer har normal elde/slitasje og med råteskader på enkelte vinduer, noe vedlikehold/utskiftninger må påregnes.

- Det er påvist vinduer med fukt/råteskader.
