Hasleengen 15, 2270 FLISA

**NERGRENDA**

**VERDITAKST  
OVER  
LANDBRUKSEIENDOMMEN.**

**Telle, Hasleengen 15, 2270 Flisa.**

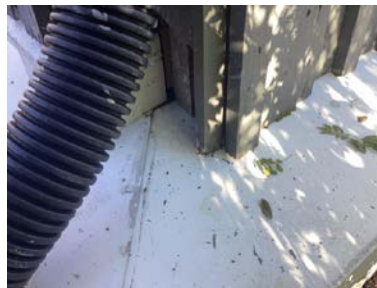
Utett i konstruksjonen på hjørne mot sør-vest.

Det anbefales montering av ny svillepapp eller beslag slik at man unngår fuktpåkjenninger på på toppen av grunnmur som kan trekke seg inn i veggkonstruksjonen.

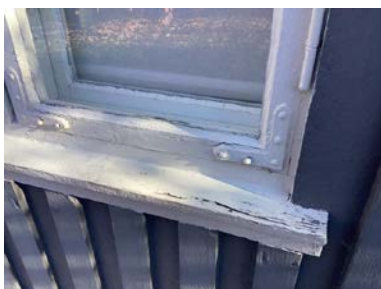
Slitasje på overflater og oppsprekking i kitt på vinduer med enkle glass.

Det må forventes luftlekkasjer på vinder med enkle glass og varerammer.

Eksempel på tilstand.

Vedlikehold av overflater.

Det vil i tiden som kommer være behov for utskifting/restaurering av vinduer.

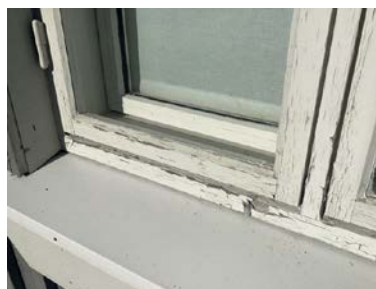
Eksempel på tilstand.

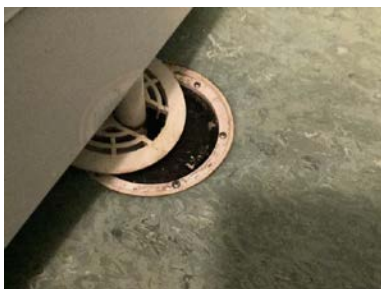
- Det er påvist avvik i fallforhold til sluk i forhold til krav i forskrift på byggetidspunktet.

Sluk av plast med klemring.

- Overvåk tilstanden jevnlig. For å få tilstandsgrad 0 eller 1 må tettesjiktet skiftes ut, men tidspunktet for når dette er nødvendig er vanskelig å si noe om.

Det er ikke observert behov for umiddelbare tiltak, men rommet har passert forventet brukstid og har ikke membransystemer slik vi kjenner det i dag. Renovering av rommet bør inngå i kjøper sine planer.

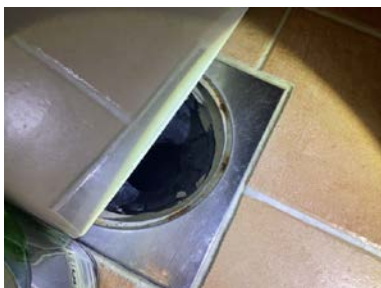
Det kan i sluk ses tegn til bruk av smøremembran.

- Overvåk tilstanden jevnlig. For å få tilstandsgrad 0 eller 1 må tettesjiktet skiftes ut, men tidspunktet for når dette er nødvendig er vanskelig å si noe om.

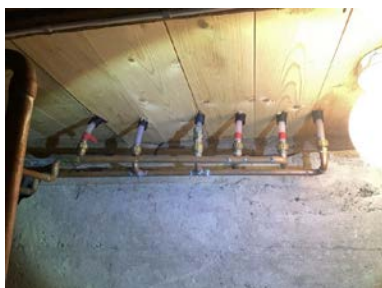
Samlestokk for vannrør i kjeller.

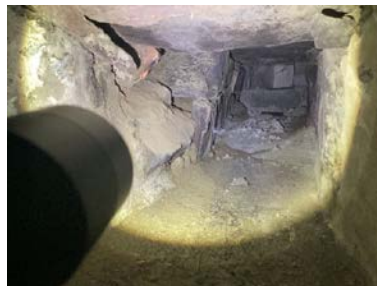
Tykke grunnmurer, kanal gjennom grunnmur fra kjeller under stue.
