# Kviebakken 117 C 4034 STAVANGER

## Tilstandsrapport Eierskifte

Boligtype: Leilighet

Byggeår: 1999

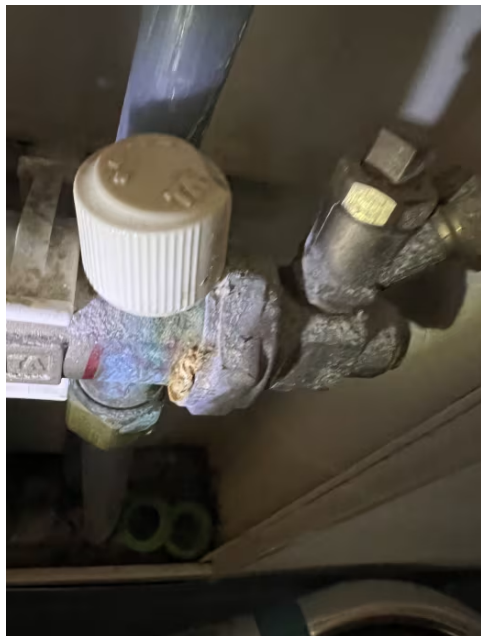
## 6.10 Vannbåren varme

Type anlegg	Gulvvarme
Gulvvarme stue/kjøkken, bad, gang, 3 soverom iht. kursfordeling i skapet.	
Er det utført arbeider på anlegget etter byggeår?	Ukjent
Ukjent	
Har vannrør nådd en alder som gir økt risiko for skader eller følgeskader?	Ja
Er det tegn på skader ved gjennomføringer i vegg eller gulv?	Nei
Er det sprekker eller svellinger i overflatemateriale på gulv?	Nei
Er det påvist lekkasjer eller korrosjon ved synlige koblinger eller ventiler?	Ja
<b>Oppsummering av vannbåren varme</b>	<b>TG-2</b>
Røranlegget har lang levetid, men komponenter til anlegget anslås å ha en levetid på 15-20 år. Det registreres korrosjon ved rørkobling reguleringsventil i fordeler skap.	
<b>Anbefalte tiltak / ytterligere undersøkelser anbefales</b>	
Anlegget må sjekkes av fagperson, som må vurdere eventuelle tiltak på anlegget.
