# Tilstandsrapport

Enebolig

Ole R. Gjems veg 13, 2212 KONGSVINGER

Befaringsdato: 16.06.2025

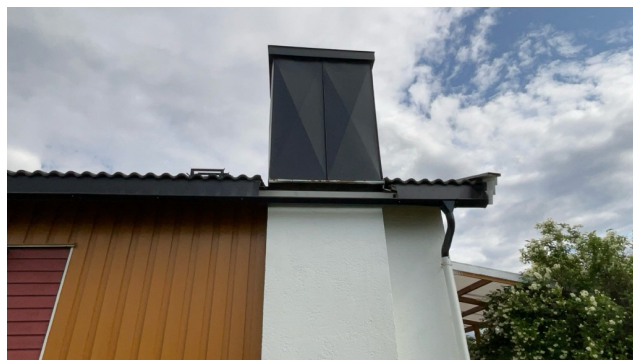
- Det er ikke krav om utbedring av snøfangere opp til dagens krav.

- Det bør lages system for bortledning av vann fra taknedløp ved grunnmur.

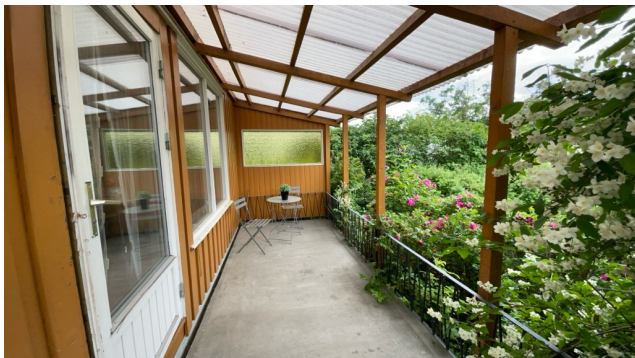
- Det er ikke krav om utbedring av åpninger i rekkverk til dagens forskriftskrav.

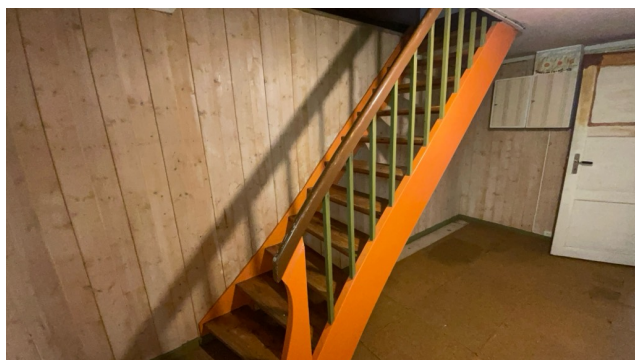
- Det er ikke krav om utbedring av åpninger opp til dagens krav.
- Håndløper bør monteres, men det var ikke krav på byggetidspunktet.
- Det er ikke krav om utbedring av rekkverkshøyder opp til dagens krav.

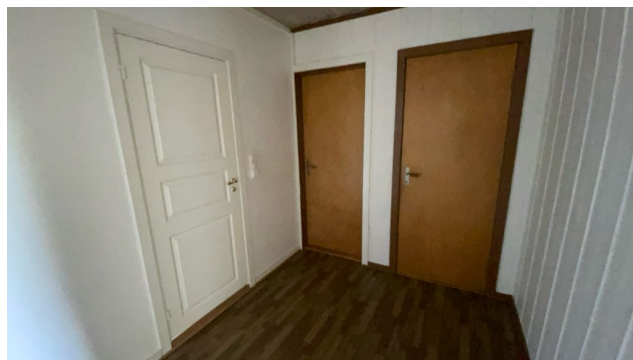
## ! TG 1 Innvendige dører

Innvendig har boligen finerdører samt fabrikkmalt formpresset speildør til bad. Strukturglass i dør mot vindfang. Naturlig finnes bruksmerker, men dørene er vel fungerende.

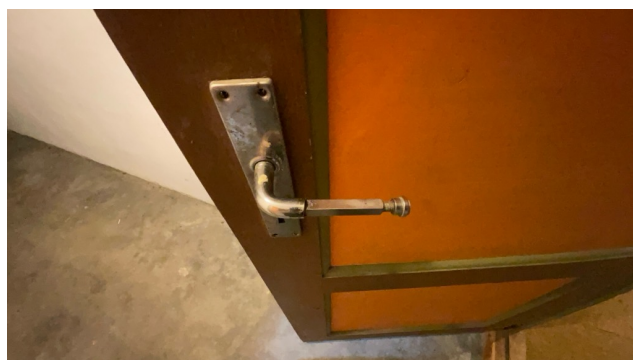
## ! TG 2 Kjellerdører

Malte speildører

Det er påregnelig med noe utbedring av kjellerdører.

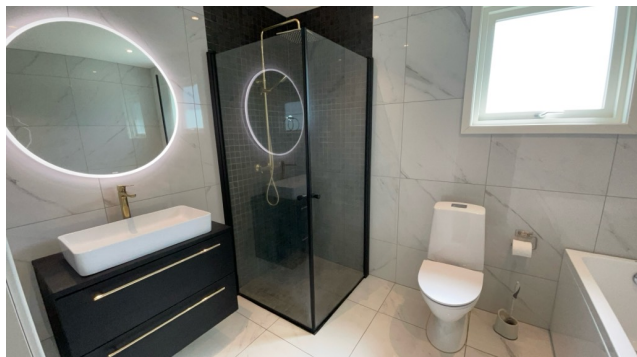
Bad opplyst utført av Comfort/Vinger flis og bad. Malt himling m/downlights. Flislagt med storformatflis og mosaikk i dusjhjørne. Badekar. Dusjhjørne m/glassvegger. Gulvstående toalett. Baderomsinnredning m/servant, skuffer, speil og lys. Ikke fremlagt dokumentasjon.

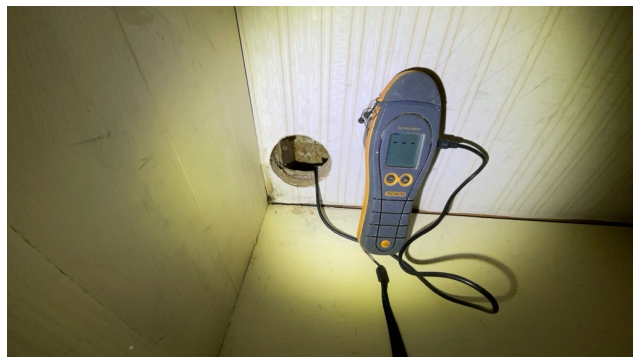
### ! TG 1 Tilliggende konstruksjoner våtrom

Hulltaking er foretatt uten å påvise unormale forhold. Hulltaking er foretatt i soverommet hvor det var en gammel skjolde i nedkant plate/tapet (opplyst stammer fra tidligere taklekkasje).

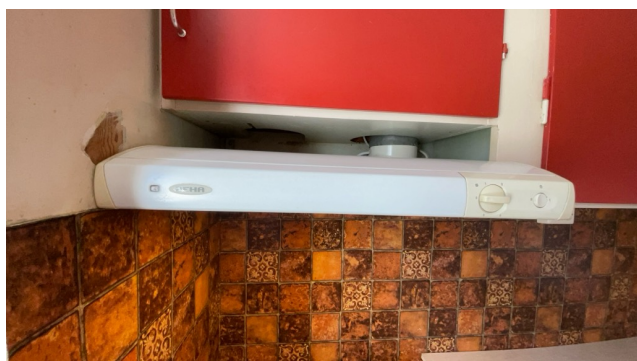
### ! TG 1 Avtrekk

Det er kjøkkenventilator med avtrekk ut.  
Vel fungerende, men glippe/dårlig tilpasning mot skap.

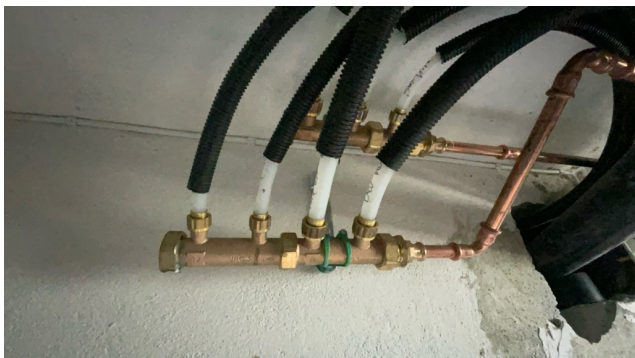
Nye rør til bad

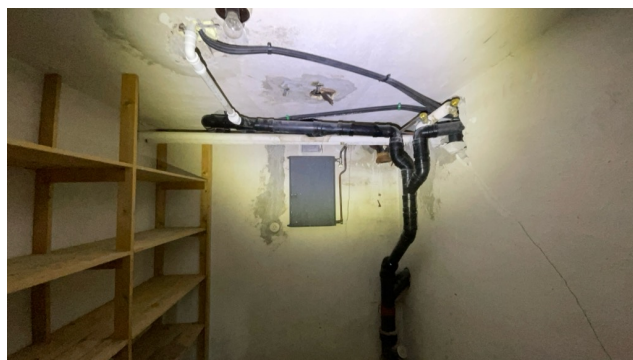
Eldre bunnledning og rør til kjøkken

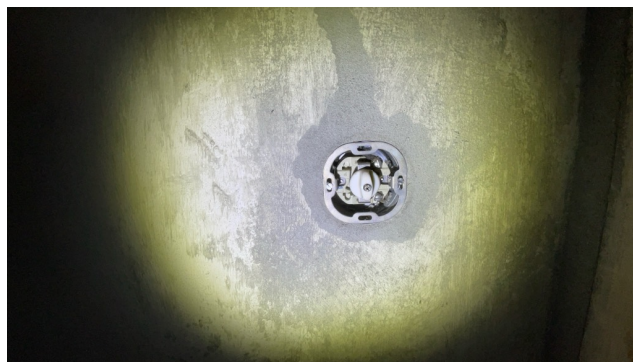
**Ja** Nyere skap, opplegg bad og til fyranlegg samt enkelte kontakter/brytere er synlig nyere (stikk kjøkken, brytere entre og baderom), ellers hovedsakelig eldre el-opplegg. Påvist mangler deksel på en bryter i kjeller. Det anbefales utvidet el-kontroll av anlegget fordi det ikke foreligger samsvarserklæring på arbeider som er utført og avvik med deksel/eldre el-opplegg i boligen.

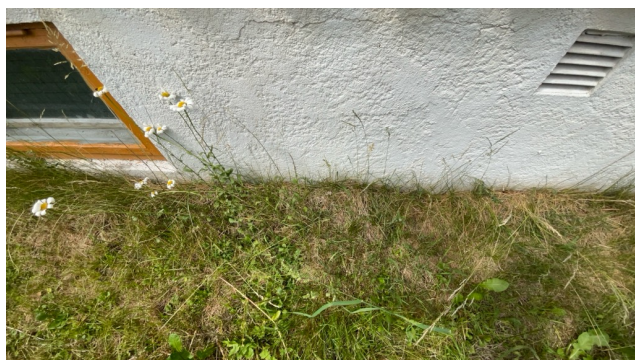
- Tiltak for redrenering rundt boligen kan ikke utelukkes.
- Overvåk tilstanden jevnlig. For å få tilstandsgrad 0 eller 1 må dreneringen skiftes ut, men tidspunktet for når dette er nødvendig er vanskelig å si noe om. Bruken av underetg/kjeller vil og være avgjørende.

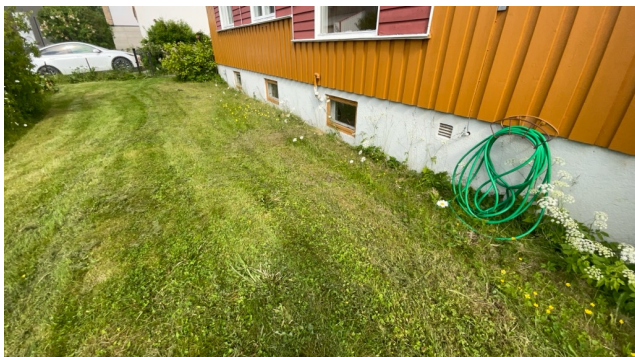
Ideelt sett bør det 3m ut fra bygningen være godt fall ifra for å senke belastning av overflatevann mot muren. Terrengjusteringer bør vurderes (spesielt mtp. fuktvandring påvist i kjeller).

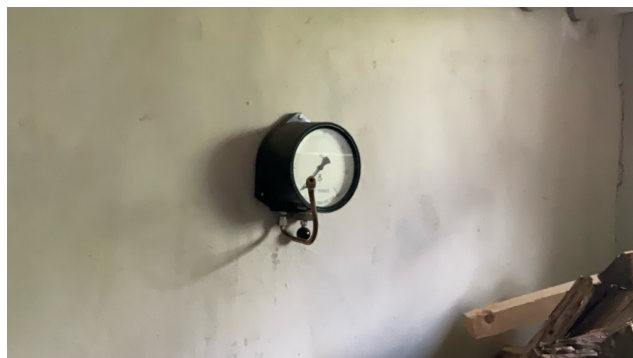
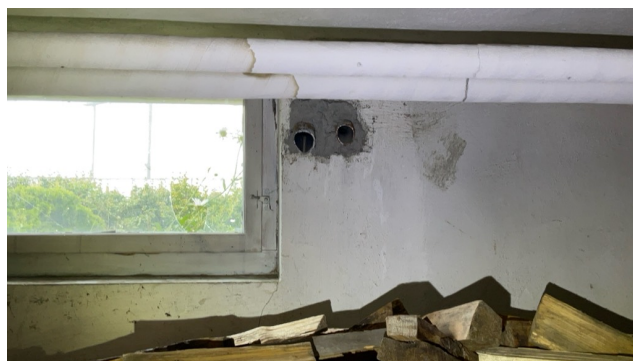
## ! TG 1 Oljetank

Det er vært en oljetank, men denne er fjernet- kun rør igjennom mur er igjenværende samt måleren på kjellervegg
