Ole R. Gjems veg 13, 2212 KONGSVINGER

**Eldre enebolig med svært  
sentrumsnær beliggenhet \* Nytt  
bad**

Befaringsdato: 16.06.2025

Rapportdato: 30.06.2025

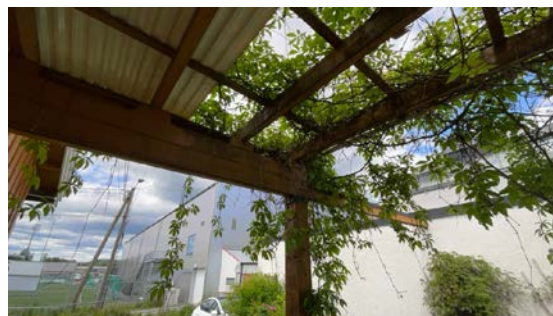
Utvendige trapper - Åpninger i rekkverk er ikke i henhold til krav i dagens forskrifter. Det er ikke montert rekkverk. Rekkverkshøyder er under dagens forskriftskrav til rekkverk i trapper. Det mangler rekkverk på ene siden hvor det innerst er i overkant av 50cm høydeforskjell. Et riss i hjørne av betongtrinn hvor rekkverksstolpe er innstøpt. Det mangler plastplater i ytterkant/hjørne og det er påvist råte i sperrekonstruksjonen hvor disse mangler. Tendens til råte i nedkant spilevegg samt litt pløser i maling.

Takplater mangler. Råteforekomster

Konsekvens/tiltak: Rekkverk må monteres for å lukke avviket. Plastplater som mangler må erstattes med nye og råteskadede konstruksjoner skiftes ut.

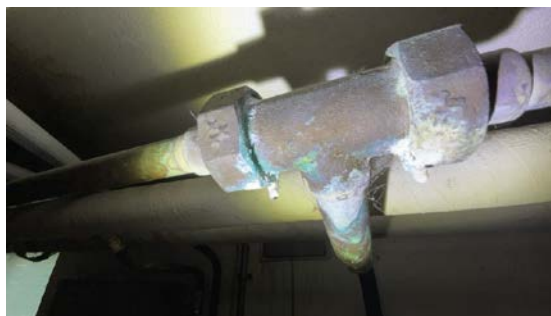
Alder gjelder kobberør. Irr på eldre kobberør/koblinger, men også litt på ender av fordelere til rør-i-rør. Dråpe på ene ende av fordelere, men usikkert om dette også kan være kondens (kaldtvannsfordeler). Klamring var mangelfull på et rør i fyrrom. Dråpe på rørkobling over vannmåler.

Dråper på eldre rørkoblinger.

- Tidspunkt for utskiftning av vannledninger nærmer seg.
- Andre tiltak:
- Utette rørkoblinger må skiftes/utbedres.
